# DYNOPLUS - İZMİR YOLU ŞB

Rapor id : SP551ABF214

Alıcı: OTOPOİNT MOTORLU ARAÇLAR.. Araç: 34MEG419 - NM0MXXTTRMMJ73195 - FORD Transit 2021 Manuel Dizel - Kilometre : 62694

## KAPORTA VE BOYA KONTROLÜ

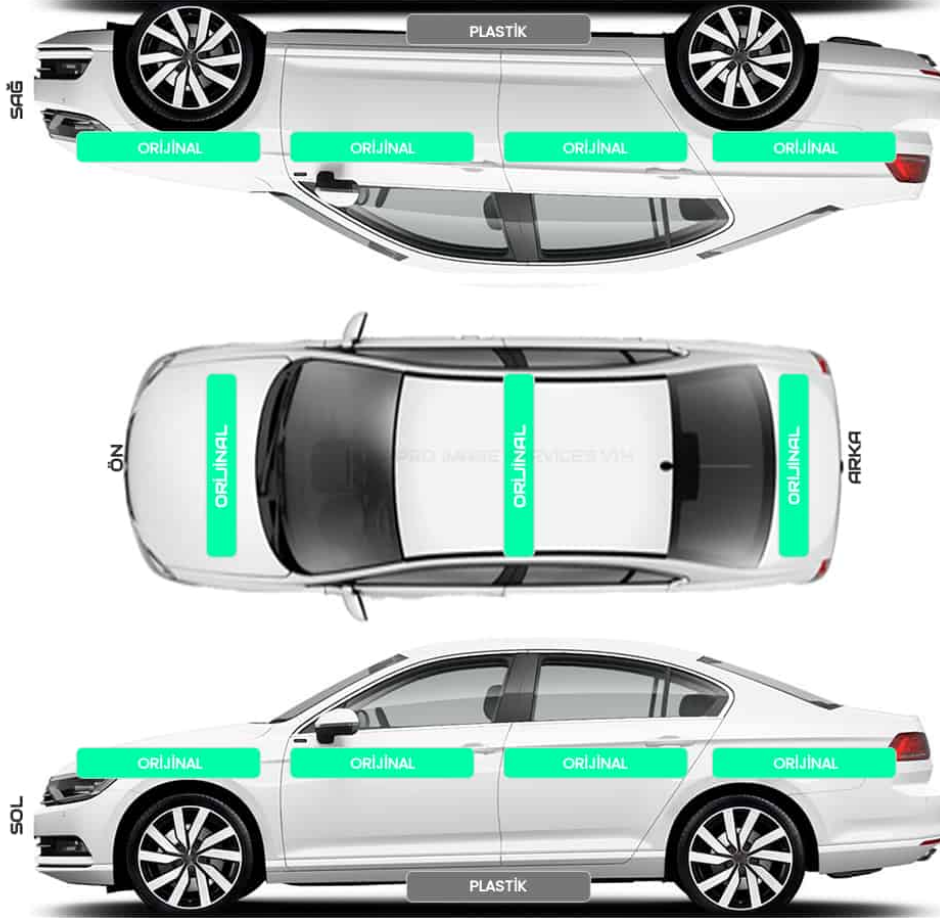
Araçta ezikler ve çizikler var. Bagaj kapağı sağ kanalında (hafif)kuru onarım mevcut.
