# DYNOPLUS - İZMİR YOLU ŞB

Rapor tarihi : 2025-06-02 18:29:00

Rapor id : SP346GGA929

Alıcı: OTOPOINT MOTORLU ARAÇLAR.. Araç: 34KLD419 - WF02N1ERX2RA32198 - FORD Tourneo 2024 Manuel Dizel - Kilometre : 36836

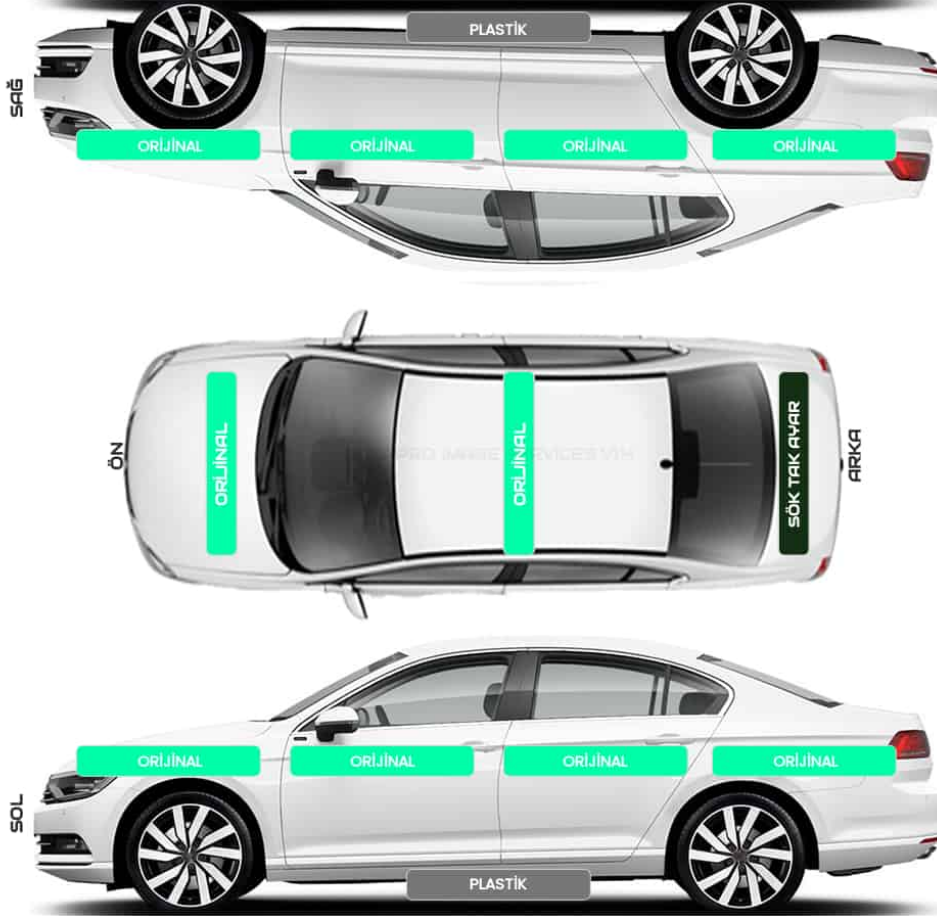
## KAPORTA VE BOYA KONTROLÜ

- O ORJİNAL
- B BOYALI
- IDB İÇ DIŞ BOYALI
- STB SÖK TAK BOYALI
- LB LOKAL BOYALI
- D DEĞİŞMİŞ
- ÇD ÇIKMA DEĞİŞMİŞ
- KSD KAPI SAÇI DEĞİŞMİŞ
- P PLASTİK
- K KAPLAMA
- C CAM
- PY PARÇA YOKTUR
- KS KASA
- ST SÖK TAK AYAR
- YB YARIM BOYALI
- İNB İNCE BOYALI
