# DYNOPLUS - İZMİR YOLU ŞB

Rapor id : SP129ADE579

07BR5718 - NM43560000U124938 - FİAT Egea Manuel Benzin - Kilometre : 54830

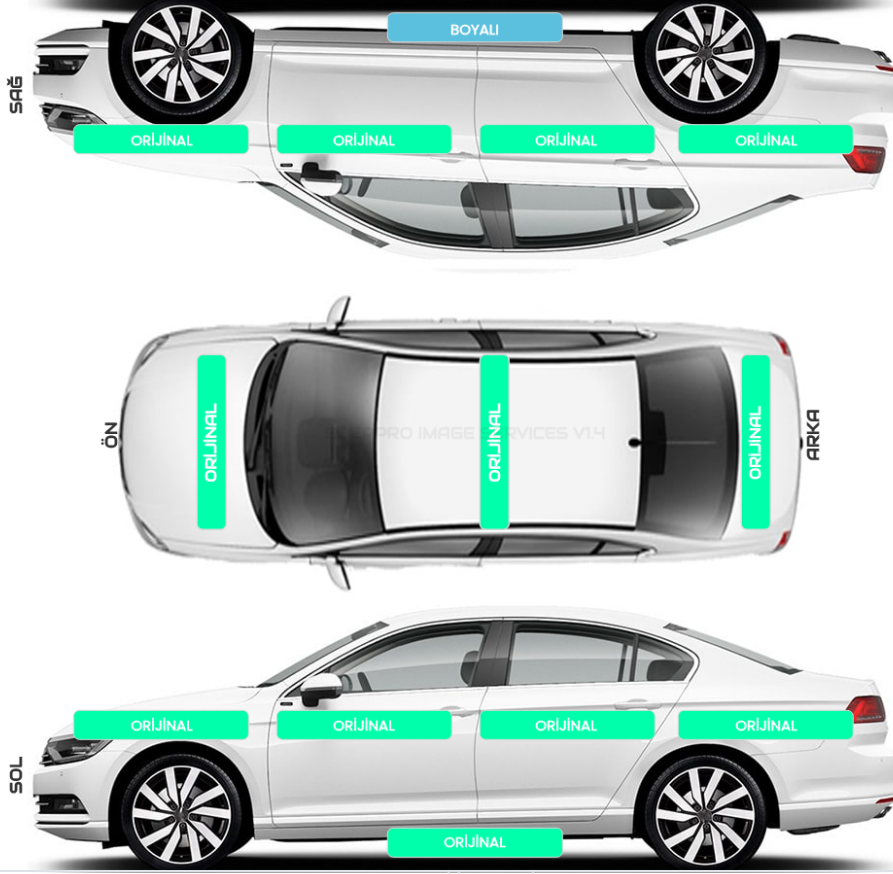
## KAPORTA VE BOYA KONTROLÜ

Aracın muhtelif yerlerinde minimal düzeyde ezik ve çizikler mevcut
