Sayfa : 1 / 18
EKSPERTİZ BİLGİLENDİRME SAYFASI

Bayi Adı	Bursa İzmir Yolu		
Bayi Adres	Pilot Garage Oto Ekspertiz Bursa / İzmir Yolu Alaaddinbey Mah. Ayfatma Cad Mese-5 İş Merkezi C Blok No: 5 C/B, 16120 Nilüfer/Bursa		
Bayi Telefon	+902244410020		
Rapor Numarası	3535289	Tarih	11.10.2024
Ekspertiz Paketi	Otopoint Business Class (Bayiye Ödeme)	Paket Tutarı	-
Plaka	34FZC702	Şasi	NM435600006X85975
KM	38,854	Yıl	2022
Marka	TOFAS-FIAT	Model	EGEA CROSS STREET 1.6 M.JET 130 DCT
Yakıt Tipi	Dizel	Motor Gücü	96 KW - 129 BG
Renk	BEYAZ	Motor Numarası	463460201050060
ARAÇ SAHİBİ BİLGİLERİ		ALICI MÜŞTERİ BİLGİLERİ	
Ad Soyad	OTOPOINT MOTORLU ARAÇLAR SATIŞ SERVİS SANAYİ TİCARET LİMİTED ŞİRKETİ	Ad Soyad	OTOPOINT MOTORLU ARAÇLAR SATIŞ SERVİS SANAYİ TİCARET LİMİTED ŞİRKETİ
TC/Vergi/Mersis		TC/Vergi/Mersis	1
Telefon	1	Telefon	1

İşlem Tarihi:	11.10.2024 14:48:25 - 17:08:00	Şasi No:	NM435600006X85975
Marka :	TOFAS-FIAT	Model	EGEA CROSS STREET 1.6 M.JET 130 DCT / 2022

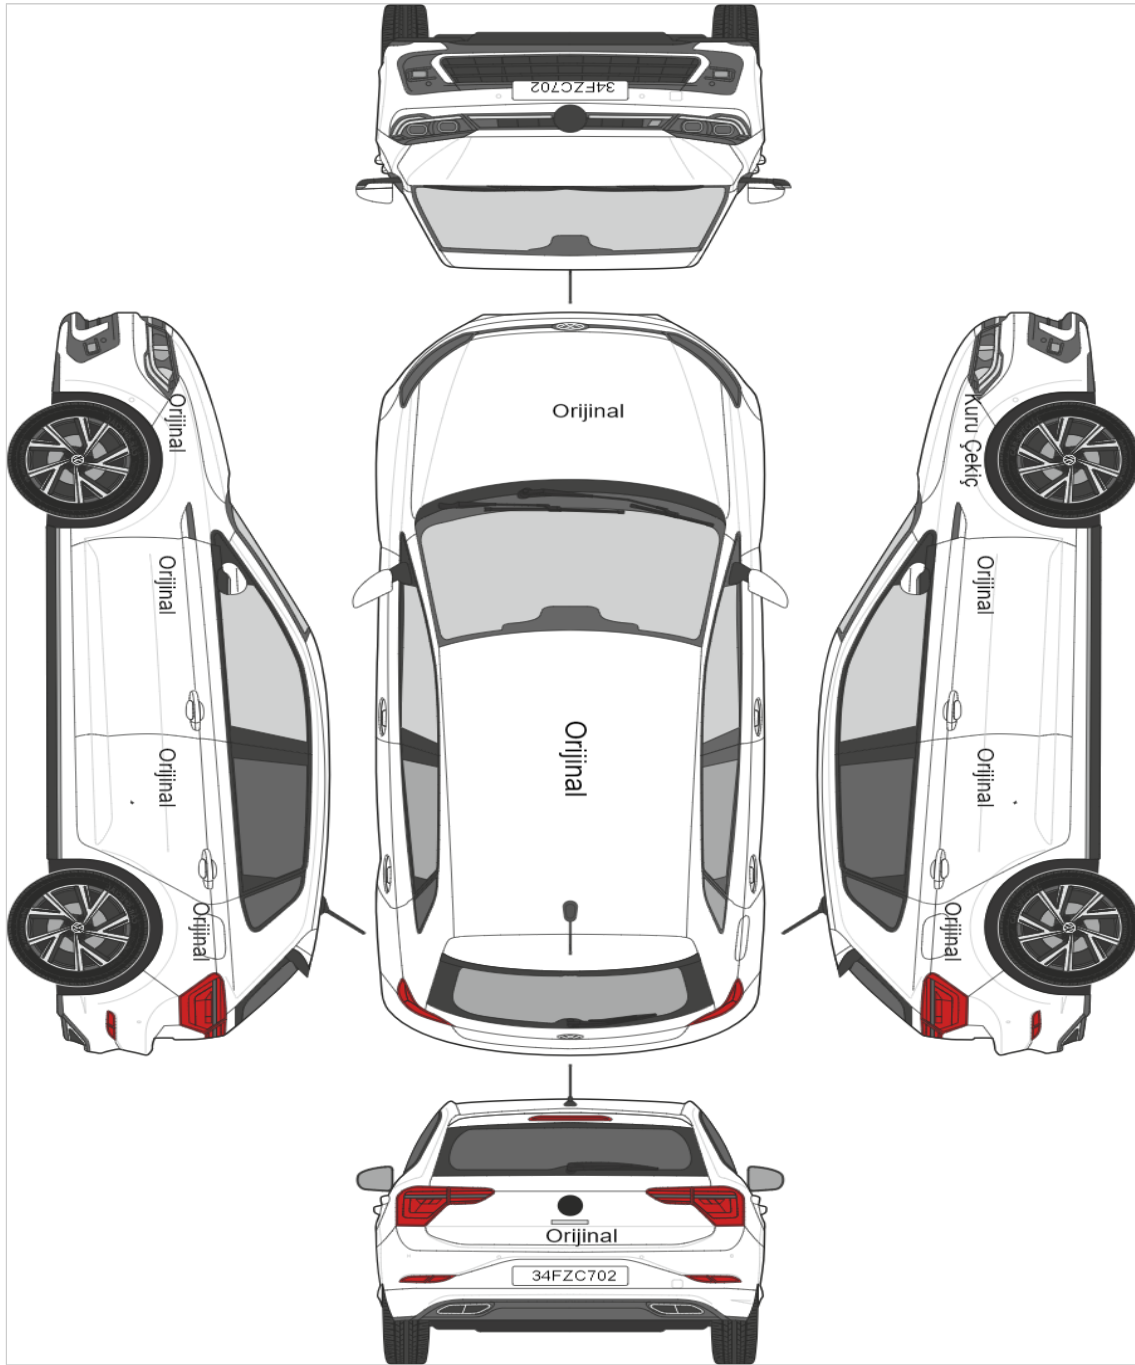
BOYA KAPORTA DIŞ KONTROLLER

BOYALI	DEĞİŞEN	LOKAL BOYALI	ORİJİNAL	BOYALI İŞLEMLİ	DOLU GÖÇÜĞÜ	HASARLI	EZİK GÖÇÜK	SÖKÜLÜP TAKILMIŞ
--------	---------	--------------	----------	----------------	-------------	---------	------------	------------------

60. Sol Ön Şasi	Orijinal
61. Sağ Ön Şasi	Orijinal
62. Güneş Yanığı	Yok
63. Podye Sol	Orijinal
64. Podye Sağ	Orijinal
65. Amortisör Kulesi Sol	Orijinal
66. Amortisör Kulesi Sağ	Orijinal
67. Sol Üst Direk	Orijinal
68. Sağ Üst Direk	Orijinal
69. Sol Ön Direk	Orijinal
70. Sağ Ön Direk	Orijinal
71. Sol Kapı Orta Direk	Orijinal
72. Sağ Kapı Orta Direk	Orijinal
73. Sol Arka Çamurluk Kilit Karşılığı	Orijinal
74. Sağ Arka Çamurluk Kilit Karşılığı	Orijinal
75. Sol Alt Marşpiyel	Plastik Kaplama
76. Sağ Alt Marşpiyel	Plastik Kaplama
77. Ön Panel	Plastik
78. Arka Panel	Orijinal
79. Ön Tampon	! Hasarlı
80. Arka Tampon	Plastik
81. Taban Sacı	Sağlam
82. Bagaj İç Havuz Sacı	Orijinal
83. Sağ Ön Çamurluk Davlumbazı	Sağlam
84. Sol Ön Çamurluk Davlumbazı	Sağlam
85. Sağ Arka Çamurluk Davlumbazı	Sağlam
86. Sol Arka Çamurluk Davlumbazı	Sağlam
87. Çizik/Gamze/Göçükler	! Var

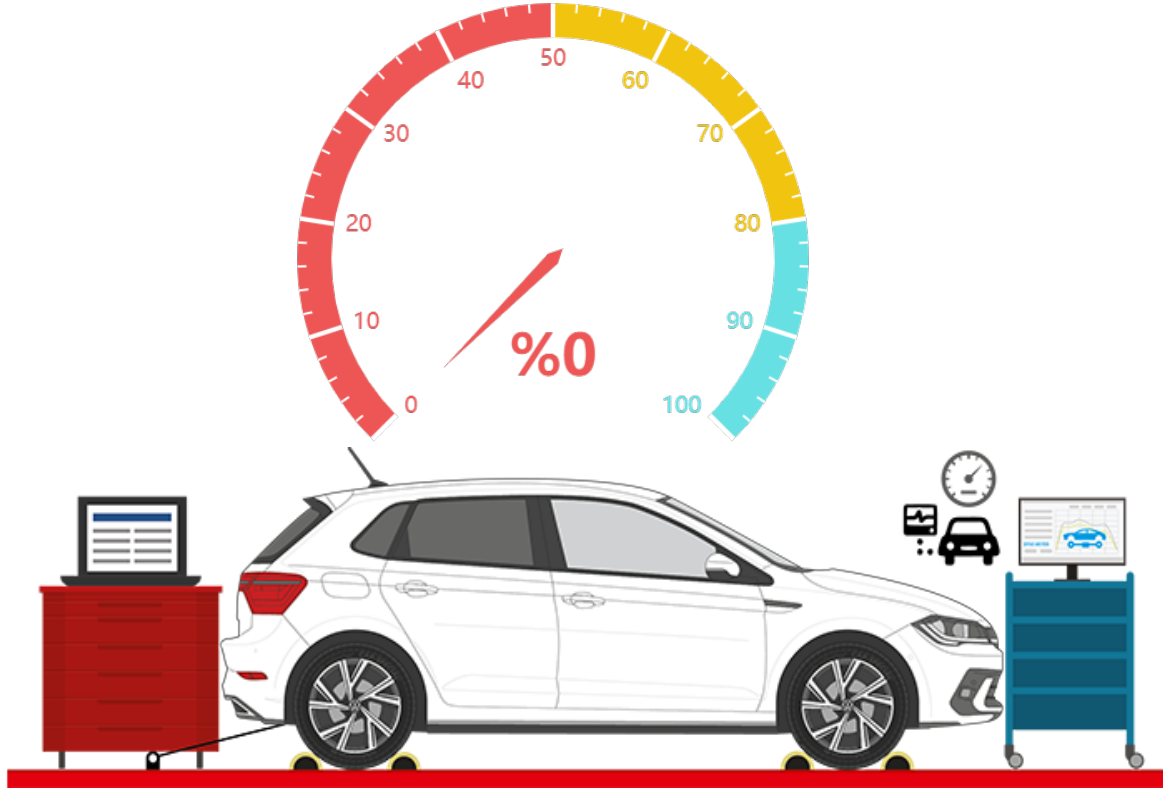
DYNO MOTOR PERFORMANS TEST SONUCU

Aracın Motor Gücü (KW)	96 KW - 129 BG
Ölçülen Motor Gücü (KW)	0 KW - 0 BG
Üretilen Anlık Performans (%)	% 0

MÜŞTERİ BİLGİSİ DÂHİLİNDE DYNO TEST YAPILMAMIŞTIR. YOL TESTİ YAPILDI.
