# DYNOPLUS - İZMİR YOLU ŞB

Alıcı: OTOPOİNT MOTORLU ARAÇLAR.. Araç: 34NKK768 - VYFEDYHT5SJ667116 - FİAT Doblo Manuel Dizel - Kilometre : 10988

## KAPORTA VE BOYA KONTROLÜ

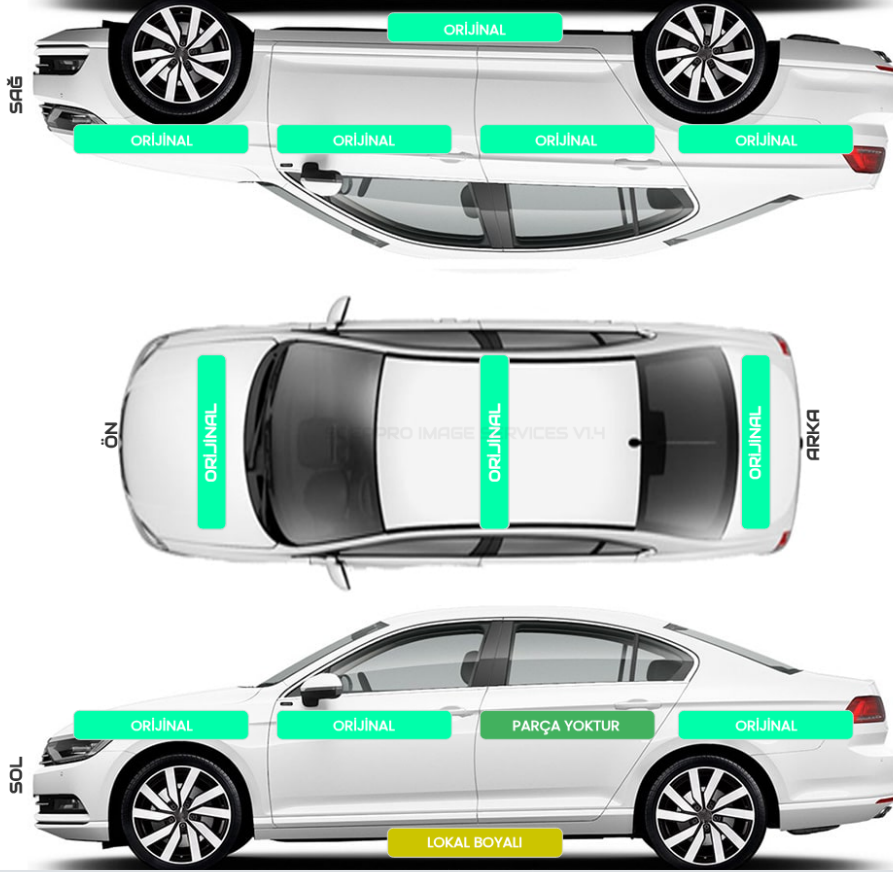
-Araç genelinde minimal düzeyde ezik,çizik ve boyasız göçük düzeltme mevcut
