Sayfa : 1 / 15
EKSPERTİZ BİLGİLENDİRME SAYFASI

- NMOMXXTACNMN56267 şasi numaralı araca ait ekspertiz rapordur.
- Rapor bilgilendirme sayfası dahil olmak üzere toplam 15 sayfadan oluşmaktadır. Orijinalliğini tüm sayfalarda bulunan karekodları okutarak sorgulayabilirsiniz.
- İşbu rapor Bursa Net Ekspertiz Otomotiv Servis Hizm. San.ve Tic. Ltd. Şti Alaëddin bey Mah. Ay Fatma Cad Mese-5 İş Merkezi C Blok No: 5 C/B, 16120 Nilüfer/Bursa VD:ÇEKİRGE VN:1911231291 TEL:05013410020 - 0224 441 00 20 tarafından düzenlenmiştir.

İşlem Tarihi:	04.10.2024 09:48:13 - 09:56:48	Şasi No:	NM0MXXTACMNM56267
Marka :	FORD	Model	TORNEO COURIER / 2022

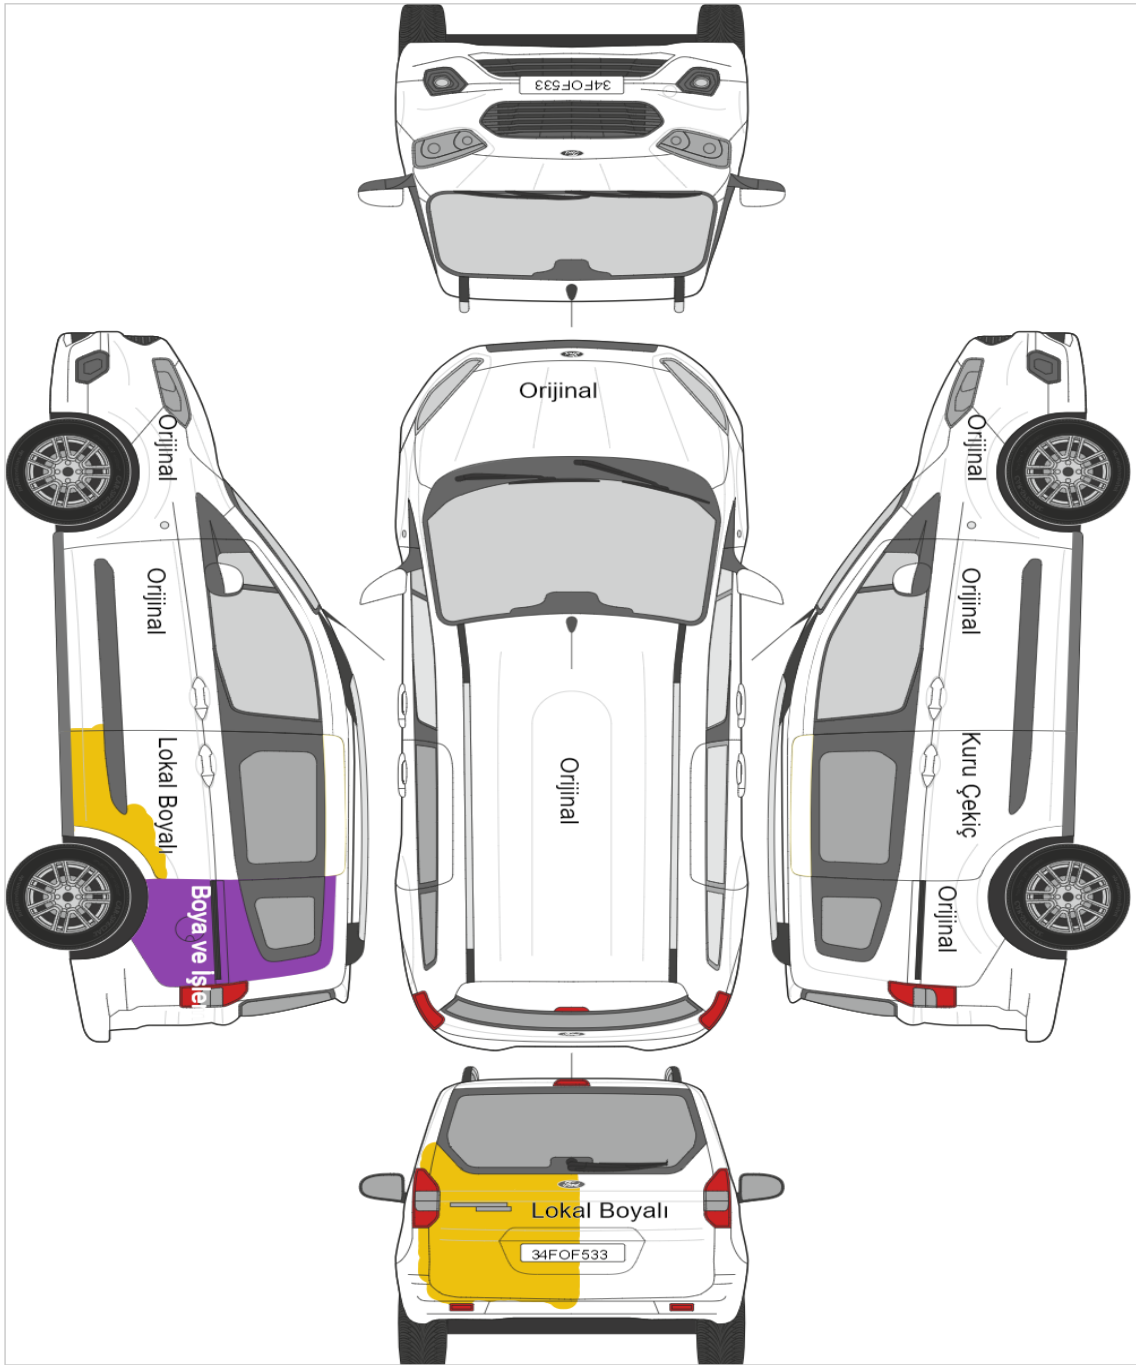
BOYA KAPORTA DIŞ KONTROLLER

BOYALI	DEĞİŞEN	LOKAL BOYALI	ORİJİNAL	BOYALI İŞLEMLİ	DOLU GÖÇÜĞÜ	HASARLI	EZİK GÖÇÜK	SÖKÜLÜP TAKILMIŞ

60. Sol Ön Şasi	Orijinal
61. Sağ Ön Şasi	Orijinal
62. Güneş Yanığı	Yok
63. Podye Sol	Orijinal
64. Podye Sağ	Orijinal
65. Amortisör Kulesi Sol	Orijinal
66. Amortisör Kulesi Sağ	Orijinal
67. Sol Üst Direk	Orijinal
68. Sağ Üst Direk	Orijinal
69. Sol Ön Direk	Orijinal
70. Sağ Ön Direk	Orijinal
71. Sol Kapı Orta Direk	Orijinal
72. Sağ Kapı Orta Direk	Orijinal
73. Sol Arka Çamurluk Kilit Karşılığı	Orijinal
74. Sağ Arka Çamurluk Kilit Karşılığı	Orijinal
75. Sol Alt Marşpiyel	Plastik Kaplama
76. Sağ Alt Marşpiyel	Plastik Kaplama
77. Ön Panel	Plastik
78. Arka Panel	Orijinal
79. Ön Tampon	Plastik
80. Arka Tampon	Plastik
81. Taban Sacı	Sağlam
82. Bagaj İç Havuz Sacı	Orijinal
83. Sağ Ön Çamurluk Davlumbazı	Sağlam
84. Sol Ön Çamurluk Davlumbazı	Sağlam
85. Sağ Arka Çamurluk Davlumbazı	Sağlam
86. Sol Arka Çamurluk Davlumbazı	Sağlam
87. Çizik/Gamze/Göçükler	! Var

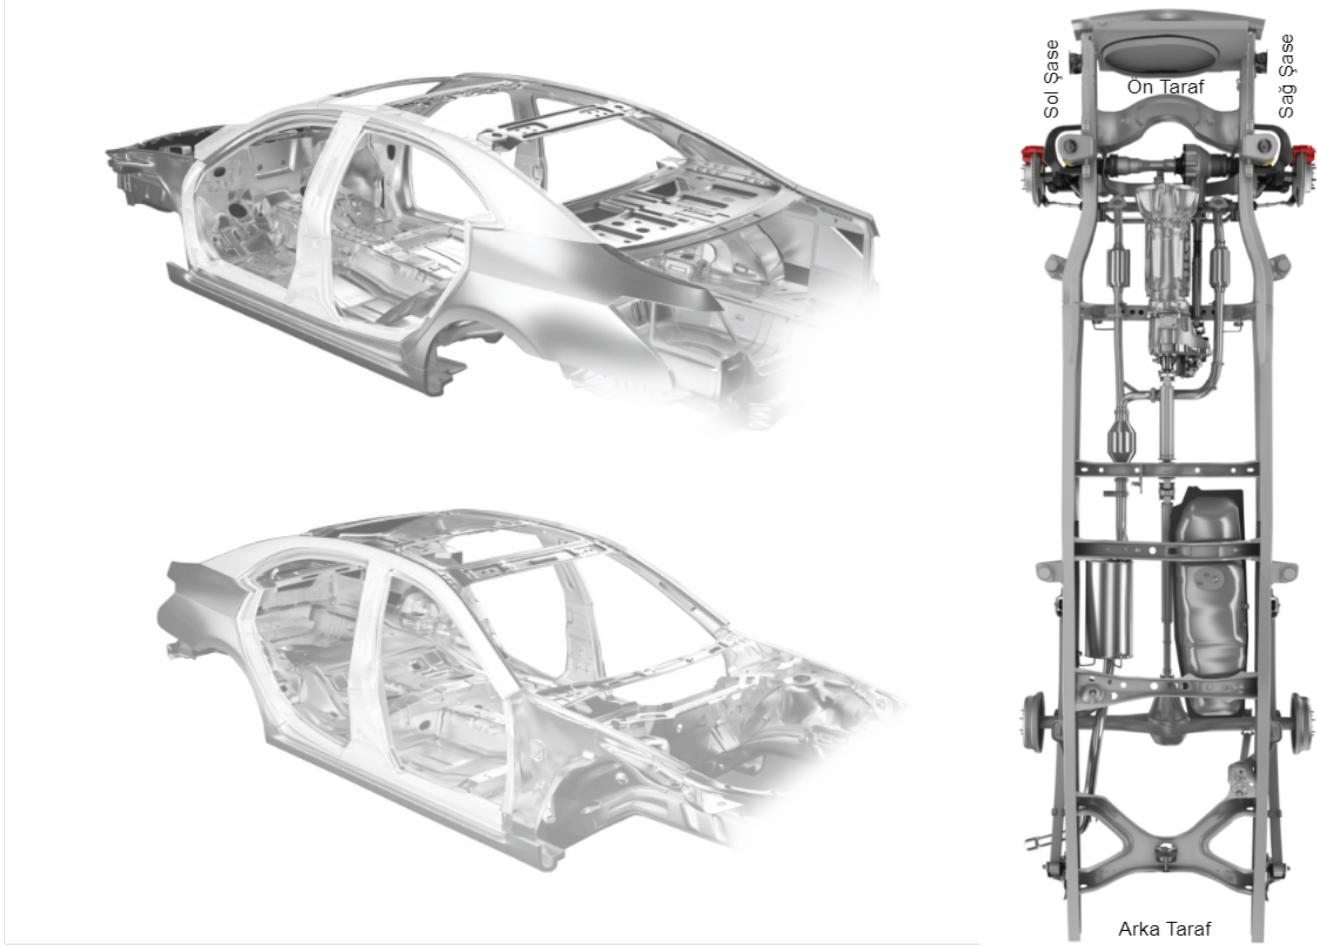
ARAÇ DİREK & ŞASİ KONTROLLERİ

Sol Orta Direk	Orijinal	Sol Ön Cam Direği	Orijinal
Sol Arka Üst Direk	Orijinal	Sol Ön Basamak	Orijinal
Sol Arka Basamak	Orijinal	Sol Ön Kapı İç Direk	Orijinal
Sol Çamurluk Kilit Karşılığı	Orijinal	Sol Üst Direk	Orijinal
Sağ Orta Direk	Orijinal	Sağ Ön Cam Direği	Orijinal
Sağ Arka Üst Direk	Orijinal	Sağ Ön Basamak	Orijinal
Sağ Arka Basamak	Orijinal	Sağ Ön Kapı İç Direk	Orijinal
Sağ Çamurluk Kilit Karşılığı	Orijinal	Sağ Üst Direk	Orijinal

Sol Şasi	
Sağ Şasi
