Sayfa : 1 / 15  
EKSPERTİZ BİLGİLENDİRME SAYFASI

Bayi Adı	Bursa İzmir Yolu		
Bayi Adres	Pilot Garage Oto Ekspertiz Bursa / İzmir Yolu Alaaddinbey Mah. Ayfatma Cad Mese-5 İş Merkezi C Blok No: 5 C/B, 16120 Nilüfer/Bursa		
Bayi Telefon	+902244410020		
Bayi HYB No	16-HYB-3930		
Rapor Numarası	3504948	Tarih	20.09.2024
Ekspertiz Paketi	Otopoint Business	Paket Tutarı	-
Plaka	34FKE809	Şasi	NMOMXXTACMNJ43417
KM	75,286	Yıl	2022
Marka	FORD	Model	TORNEO COURIER
Yakıt Tipi	Dizel	Motor Gücü	73 KW - 98 BG
Renk	BEYAZ	Motor Numarası	
ARAÇ SAHİBİ BİLGİLERİ		ALICI MÜŞTERİ BİLGİLERİ	
Ad Soyad	OTOPOİNT MOTORLU ARAÇLAR SATIŞ SERVİS SANAYİ TİCARET LİMİTED ŞİRKETİ	Ad Soyad	OTOPOİNT MOTORLU ARAÇLAR SATIŞ SERVİS SANAYİ TİCARET LİMİTED ŞİRKETİ
TC/Vergi/Mersis		TC/Vergi/Mersis	1
Telefon	1	Telefon	1

İşlem Tarihi:	20.09.2024   17:07:08 - 17:15:01	Şasi No:	NM0MXXTACMNJ43417
Marka :	FORD	Model	TORNEO COURİER / 2022

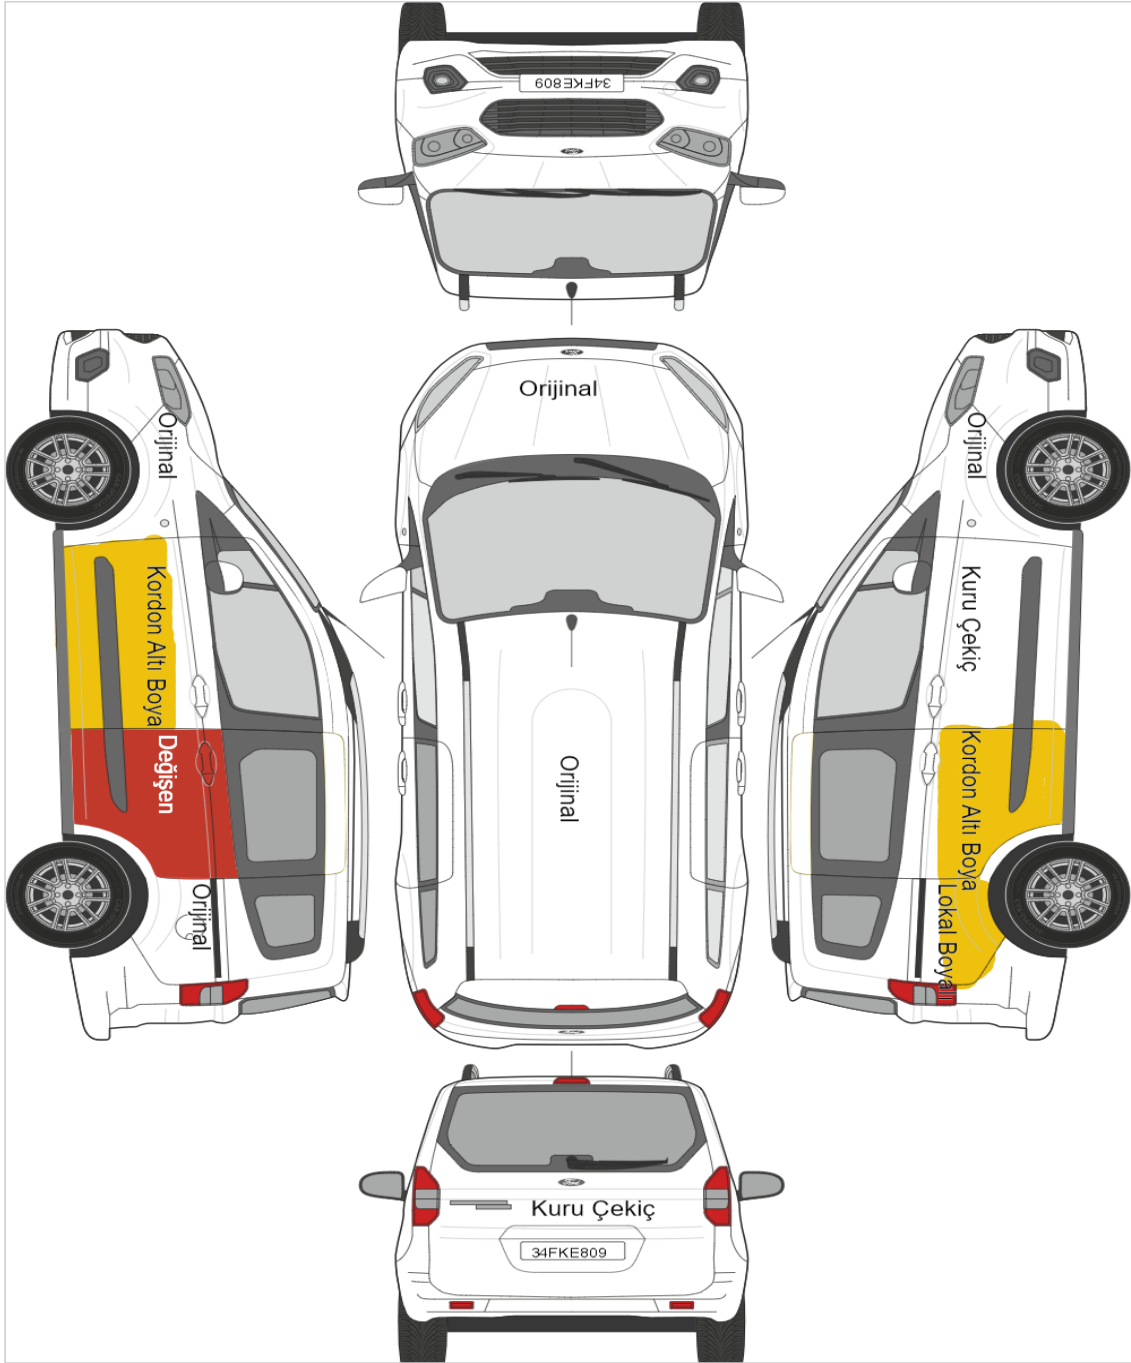
### BOYA KAPORTA DIŞ KONTROLLER

BOYALI	DEĞİŞEN	LOKAL BOYALI	ORİJİNAL	BOYALI İŞLEMLİ	DOLU GÖÇÜĞÜ	HASARLI	EZİK GÖÇÜK	SÖKÜLÜP TAKILMIŞ

60. Sol Ön Şasi	Orijinal
61. Sağ Ön Şasi	Orijinal
62. Güneş Yanığı	Yok
63. Podye Sol	Orijinal
64. Podye Sağ	Orijinal
65. Amortisör Kulesi Sol	Orijinal
66. Amortisör Kulesi Sağ	Orijinal
67. Sol Üst Direk	Orijinal
68. Sağ Üst Direk	Orijinal
69. Sol Ön Direk	Orijinal
70. Sağ Ön Direk	Orijinal
71. Sol Kapı Orta Direk	Orijinal
72. Sağ Kapı Orta Direk	Orijinal
73. Sol Arka Çamurluk Kilit Karşılığı	Orijinal
74. Sağ Arka Çamurluk Kilit Karşılığı	Orijinal
75. Sol Alt Marşpiyel	Plastik Kaplama
76. Sağ Alt Marşpiyel	Plastik Kaplama
77. Ön Panel	Plastik
78. Arka Panel	Orijinal
79. Ön Tampon	Plastik
80. Arka Tampon	Plastik
81. Taban Sacı	Sağlam
82. Bagaj İç Havuz Sacı	Orijinal
83. Sağ Ön Çamurluk Davlumbazı	Sağlam
84. Sol Ön Çamurluk Davlumbazı	Sağlam
85. Sağ Arka Çamurluk Davlumbazı	Sağlam
86. Sol Arka Çamurluk Davlumbazı	Sağlam
87. Çizik/Gamze/Göçükler	! Var

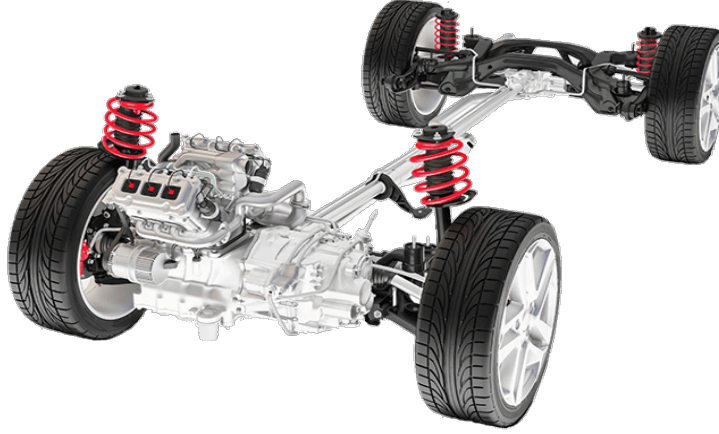
### SÜSPANSİYON TEST SONUCU

187. Şasi Bağlantı Noktası	Sağlam
188. Alt Bağlantı	Sağlam
189. Üst Bağlantı	Sağlam
190. Yaylar	Sağlam
191. Sabit Askı	Sağlam
192. Serbest Askı	Sağlam
193. Denge Çubukları	Sağlam
194. Rotiller	Sağlam
195. Sol Arka Süspansiyon	Pozitif
196. Sağ Arka Süspansiyon	Pozitif
197. Sol Ön Süspansiyon	Pozitif
198. Sağ Ön Süspansiyon	Pozitif
