# DYNOPLUS - İZMİR YOLU ŞB

Rapor tarihi : 2025-07-31 12:34:00

Alıcı: OTOPOİNT MOTORLU ARAÇLAR.. Araç: 34KSL811 - WF02N1ERX2RC85375 - FORD Coruier 2024 Manuel Dizel - Kilometre : 6140

## KAPORTA VE BOYA KONTROLÜ

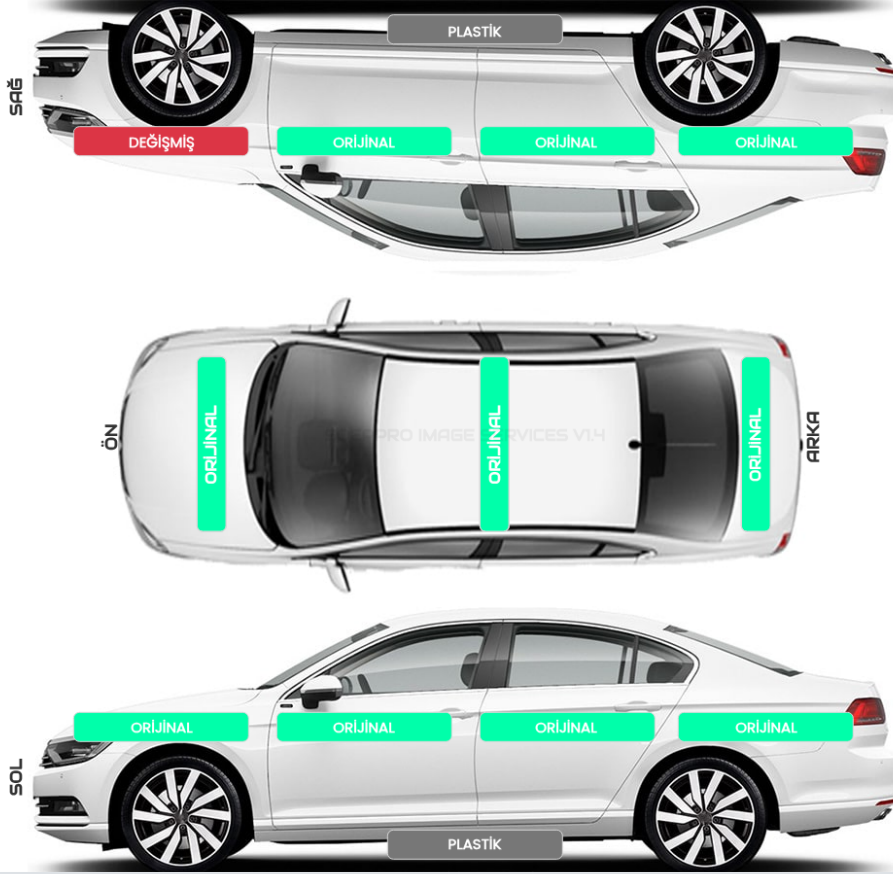
- O ORJİNAL
- B BOYALI
- IDB İÇ DIŞ BOYALI
- STB SÖK TAK BOYALI
- LB LOKAL BOYALI
- D DEĞİŞMİŞ
- ÇD ÇIKMA DEĞİŞMİŞ
- KSD KAPI SAÇI DEĞİŞMİŞ
- P PLASTİK
- K KAPLAMA
- C CAM
- PY PARÇA YOKTUR
- KS KASA
- ST SÖK TAK AYAR
- YB YARIM BOYALI
- İNB İNCE BOYALI

ARACIN MUHTELİF YERLERİNDE MİNİMAL DÜZEYDE EZİK VE ÇİZİKLER MEVCUT
