# DYNOPLUS - İZMİR YOLU ŞB

Alıcı: OTOPOİNT MOTORLU ARAÇLAR.. Araç: 34HSE112 - WF0RXXTA0RPM80106 - FORD Custom 2023 Manuel Dizel - Kilometre : 9328

## KAPORTA VE BOYA KONTROLÜ

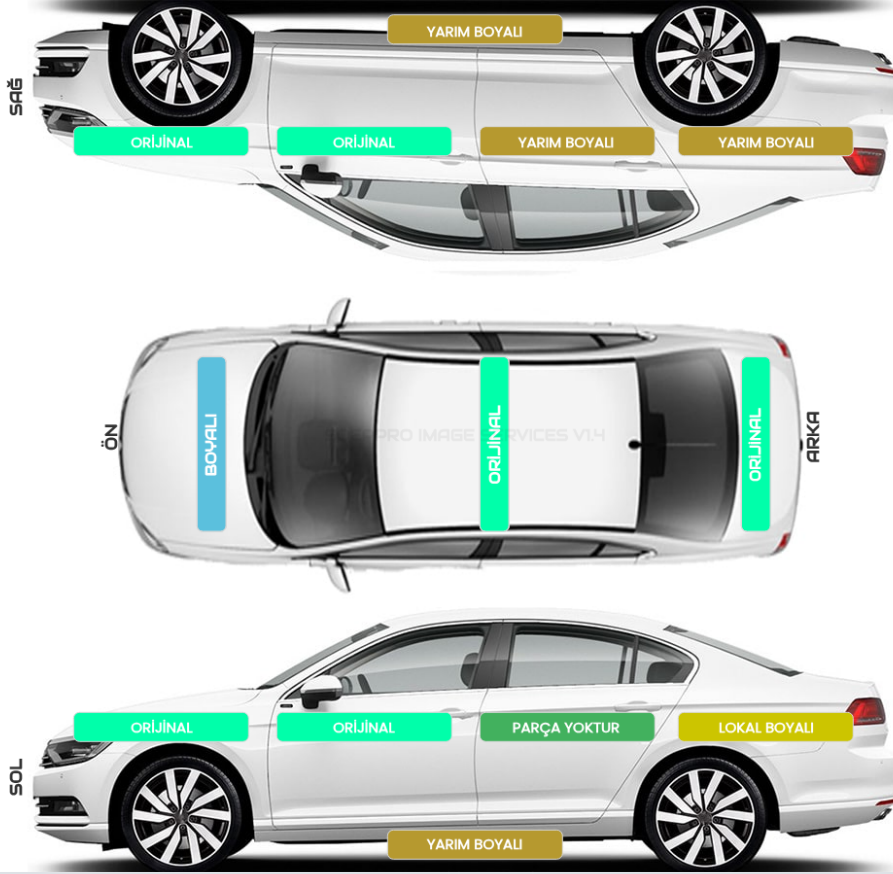
- O ORJİNAL
- B BOYALI
- IDB İÇ DIŞ BOYALI
- STB SÖK TAK BOYALI
- LB LOKAL BOYALI
- D DEĞİŞMİŞ
- ÇD ÇIKMA DEĞİŞMİŞ
- KSD KAPI SAÇI DEĞİŞMİŞ
- P PLASTİK
- K KAPLAMA
- C CAM
- PY PARÇA YOKTUR
- KS KASA
- ST SÖK TAK AYAR
- YB YARIM BOYALI
- İNB İNCE BOYALI

Araçta ezikler ve çizikler var.  
Sağ ön far değişmiş  
Ön cam değişmiş

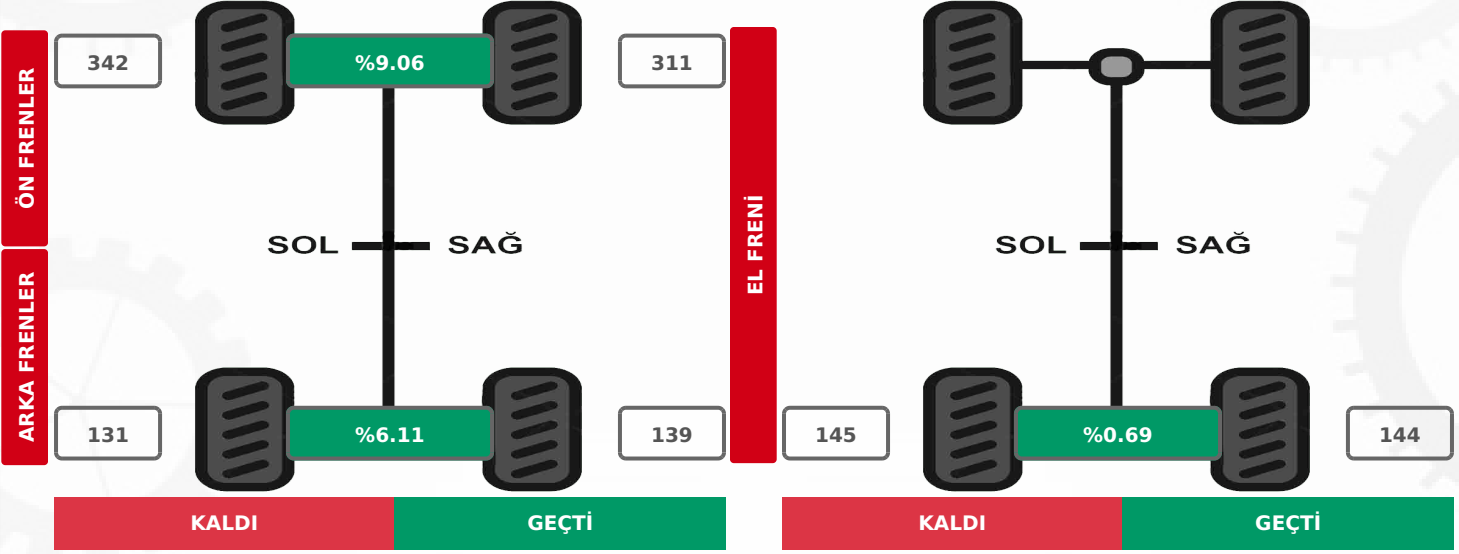
## FREN SÜSPANSİYON VE YANAL KAYMA

## SÜSPANSİYON TEST SONUÇLARI
