KADE OTO EKSPERTİZ OTOMOTİV GIDA SANAYİ VE TİCARET  
ANONİM ŞİRKETİ  
ÜÇEVLER MAH. ERSAN SK. NO:12/A NİLÜFER/BURSA

Rapor no.: 20260513143556

Plaka : 34NVL858

PLAKA .....34NVL858  
MARKA.....OPEL  
MODEL.....CORSA  
ÜRETİM YILI.....2025  
ŞASE NO..... VVKUPHNK6S4223982  
MOTOR HACMİ.....1199  
MOTOR GÜCÜ.....101  
VİTES TÜRÜ..... Otomatik  
YAKIT TÜRÜ..... Benzin  
ARAÇ RENGİ.....BEYAZ  
GİRİŞ KİLOMETRE.. 2135  
ÇIKIŞ KİLOMETRE.. 2135  
GİRİŞ TARİHİ.....13.05.2026 14:35:56  
ÇIKIŞ TARİHİ..... 13.05.2026 14:42:09

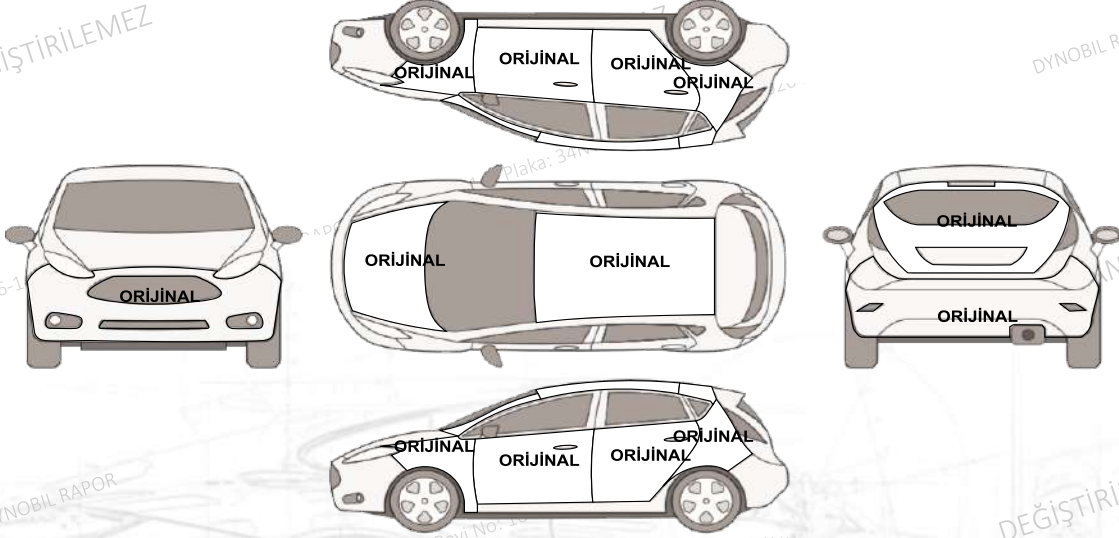
## KAPORTA EKSPERTİZ RAPORU

Ön Panel	ORIJİNAL	Bagaj Kapağı	ORIJİNAL
Ön Kaput	ORIJİNAL	Arka Panel	ORIJİNAL
Sol Ön Çamurluk	ORIJİNAL	Sağ Ön Çamurluk	ORIJİNAL
Sol Ön Kapı	ORIJİNAL	Sağ Ön Kapı	ORIJİNAL
Sol Arka Kapı	ORIJİNAL	Sağ Arka Kapı	ORIJİNAL
Sol Arka Çamurluk	ORIJİNAL	Sağ Arka Çamurluk	ORIJİNAL
Tavan	ORIJİNAL	Dolu Göçükleri	YOK
Sol Marşbiyel	ORIJİNAL	Sağ Marşbiyel	ORIJİNAL
Karasörde ezik ve çizikler	VAR		
Sol Ön Cam Direği	ORIJİNAL	Sağ Ön Cam Direği	ORIJİNAL
Sol Orta İç Direk	ORIJİNAL	Sağ Orta İç Direk	ORIJİNAL
Sol Ön İç Direk	ORIJİNAL	Sağ Ön İç Direk	ORIJİNAL
Sol Arka Kapı Kilit Karşılığı	ORIJİNAL	Sağ Arka Kapı Kilit Karşılığı	ORIJİNAL
Ön Tampon Demiri	ORIJİNAL	Alt Taban Sacı	ORIJİNAL
Arka Tampon Demiri	ORIJİNAL	Bagaj Havuzu	ORIJİNAL
Sol Kılıç Sacı	ORIJİNAL	Sağ Kılıç Sacı	ORIJİNAL
Sol Ön Podye	ORIJİNAL	Sağ Ön Podye	ORIJİNAL
Sol Ön Şase	ORIJİNAL	Sağ Ön Şase	ORIJİNAL
Sol Arka Podye	ORIJİNAL	Sağ Arka Podye	ORIJİNAL
Sol Arka Şase	ORIJİNAL	Sağ Arka Şase	ORIJİNAL

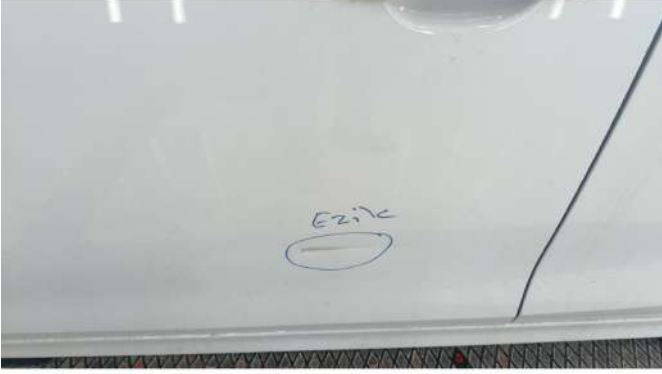
Sol ön kapı ezik
