# DYNOPLUS - İZMİR YOLU ŞB

Araç: 16BUB304 - VF1RJA00375203597 - RENAULT Clio Otomatik Benzin - Kilometre : 8652

## KAPORTA VE BOYA KONTROLÜ

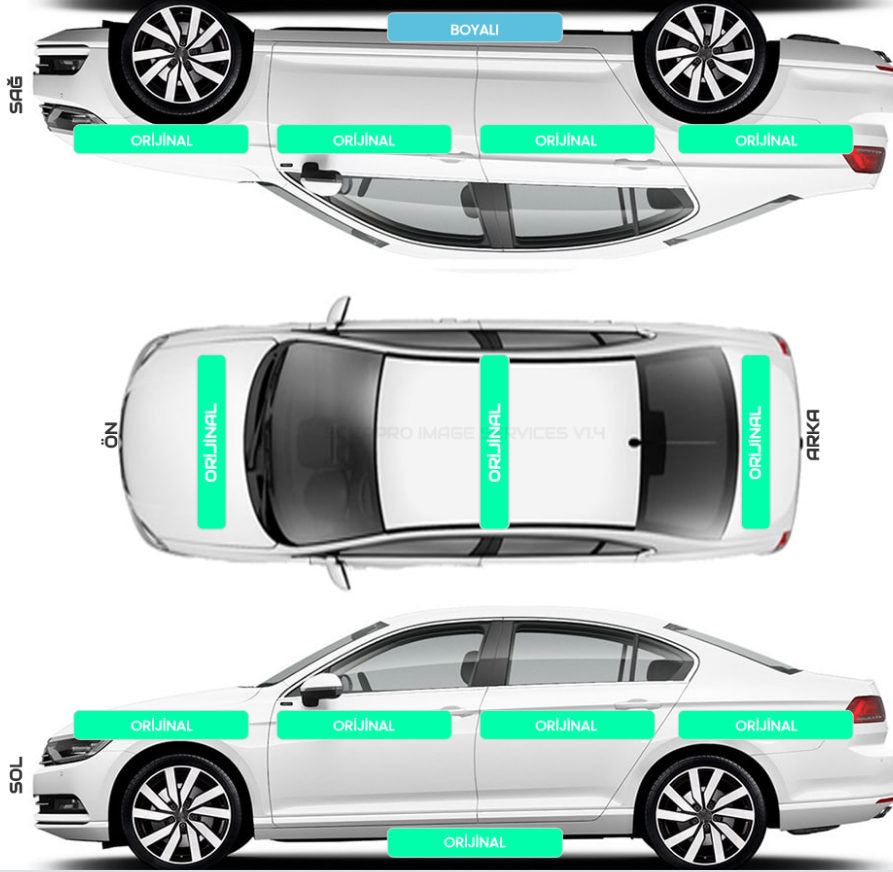
- O ORJİNAL
- B BOYALI
- IDB İÇ DIŞ BOYALI
- STB SÖK TAK BOYALI
- LB LOKAL BOYALI
- D DEĞİŞMİŞ
- CD ÇIKMA DEĞİŞMİŞ
- KSD KAPI SAÇI DEĞİŞMİŞ
- P PLASTİK
- K KAPLAMA
- C CAM
- PY PARÇA YOKTUR
- KS KASA
- ST SÖK TAK AYAR
- YB YARIM BOYALI
- İNB İNCE BOYALI
- LD LOKAL DEĞİŞMİŞ

Aracın muhtelif yerlerinde minimal düzeyde ezik ve çizikler mevcut

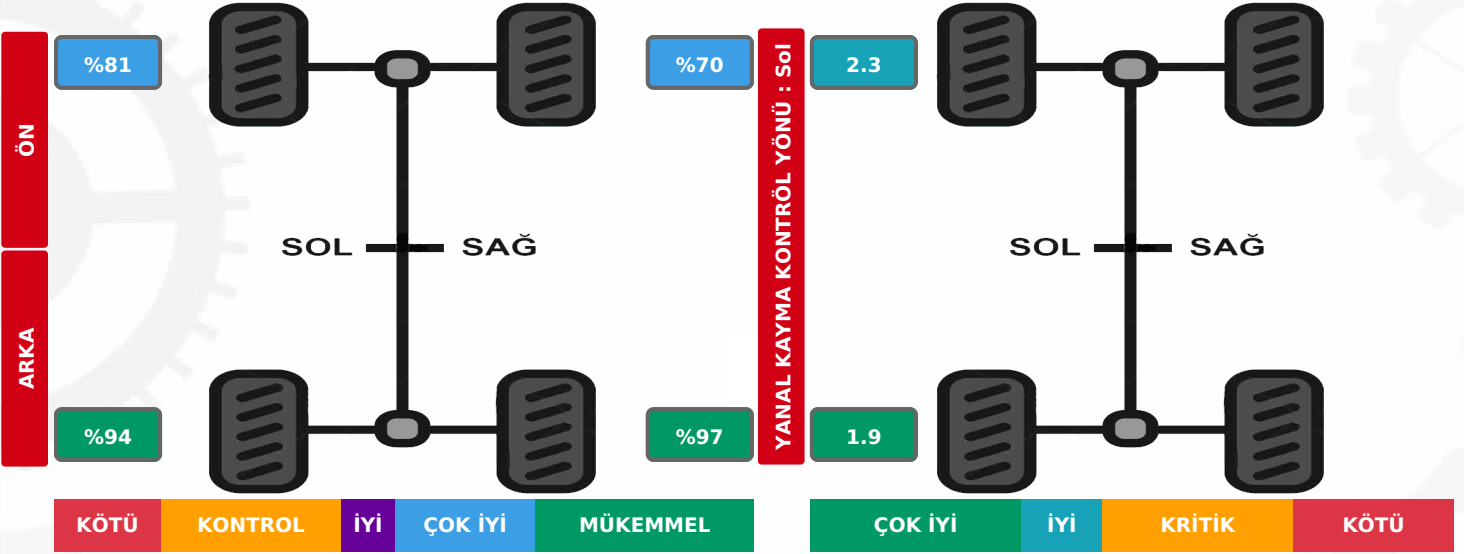
## YANAL KAYMA TEST SONUÇLARI

## SÜSPANSİYON TEST SONUÇLARI
