# DYNOPLUS - İZMİR YOLU ŞB

Rapor tarihi : 2026-02-19 17:43:00

Rapor id : SP278DCE601

Alıcı: OTOPOİNT MOTORLU ARAÇLAR.. Araç: 34NKK669 - VYFEDYHT8SJ663948 - FİAT DOBLO Manuel Dizel - Kilometre : 5799

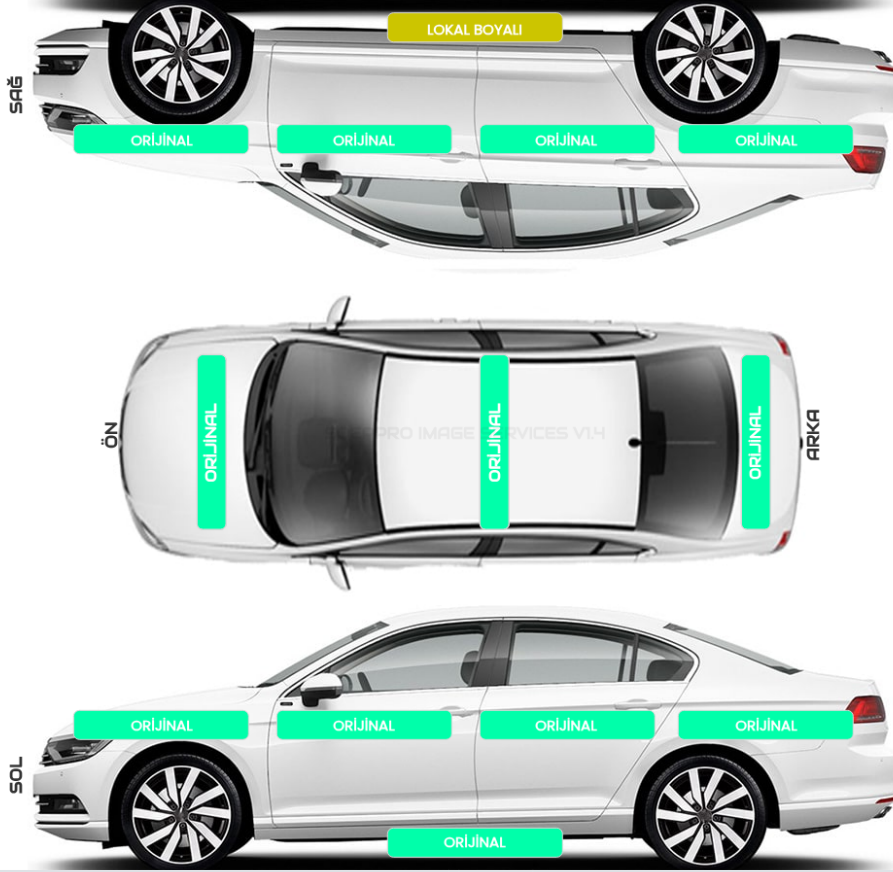
## KAPORTA VE BOYA KONTROLÜ

- O ORJİNAL
- B BOYALI
- IDB İÇ DIŞ BOYALI
- STB SÖK TAK BOYALI
- LB LOKAL BOYALI
- D DEĞİŞMİŞ
- CD ÇIKMA DEĞİŞMİŞ
- KSD KAPI SAÇI DEĞİŞMİŞ
- P PLASTİK
- K KAPLAMA
- C CAM
- PY PARÇA YOKTUR
- KS KASA
- ST SÖK TAK AYAR
- YB YARIM BOYALI
- İNB İNCE BOYALI
- LD LOKAL DEĞİŞMİŞ

-Aracın muhtelif yerlerinde minimal düzeyde ezik ve çizikler mevcut  
-Araç üst bölgelerde (hafif seviyede) göçük onarımları mevcut

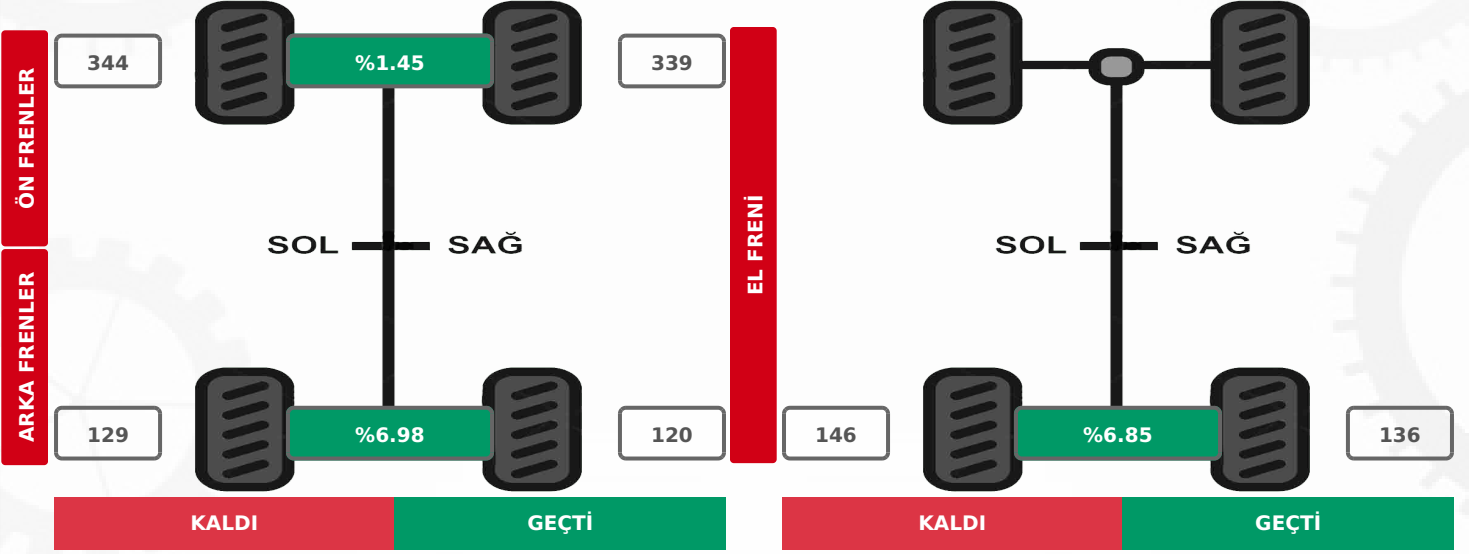
## FREN SÜSPANSİYON VE YANAL KAYMA

## SÜSPANSİYON TEST SONUÇLARI
