# DYNOPLUS - İZMİR YOLU ŞB

Rapor id : SP716DEH657

Alıcı: OTOPOINT MOTORLU ARAÇLAR... Araç: 34EVM487 - NM0MXXTACMMD17989 - FORD Courier 2021 Manuel Dizel - Kilometre : 27121

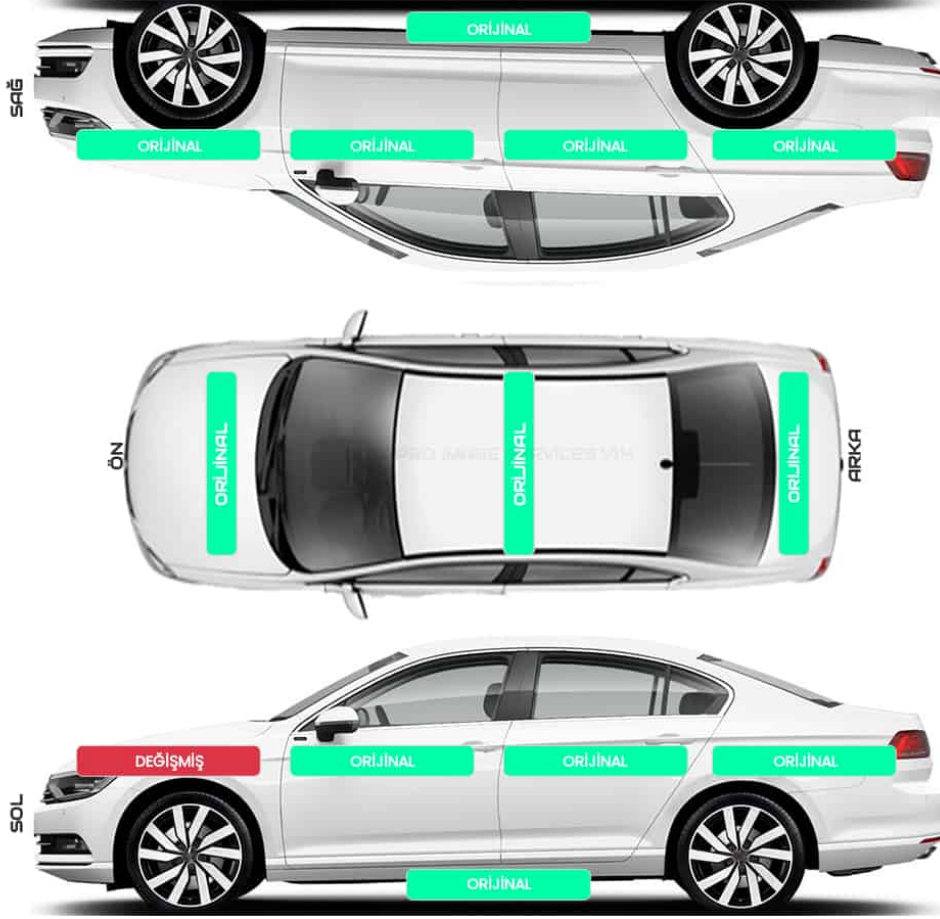
## KAPORTA VE BOYA KONTROLÜ

Aracın muhtelif yerlerinde minimal düzeyde ezik ve çizikler mevcut  
Sağ arka çamurlukta boyasız göçük düzeltme mevcut
