# DYNOPLUS - İZMİR YOLU ŞB

Rapor tarihi : 2025-01-29 11:32:00  
Rapor id : SP332CAE422

Alıcı: OTOPOİNT MOTORLU ARAÇLAR.. Araç: 34HVM537 - NM0CXTTTRCPP45230 - FORD Transit 2023 Manuel Dizel - Kilometre : 24825

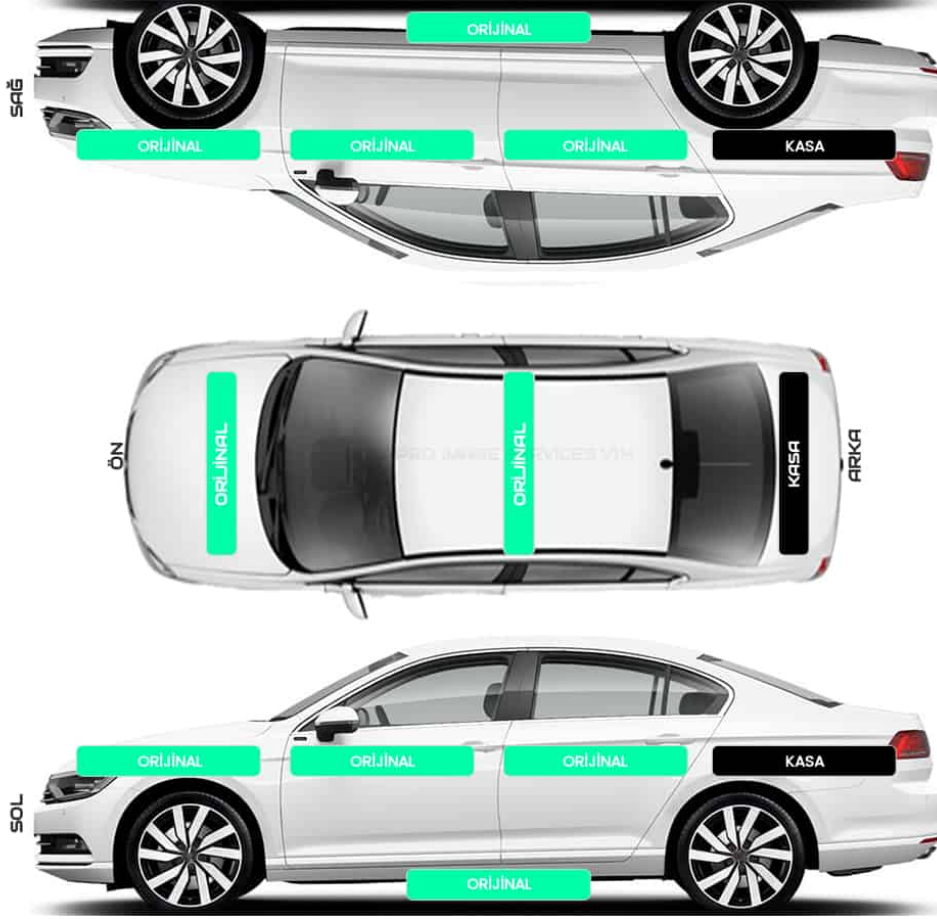
## KAPORTA VE BOYA KONTROLÜ

- O** ORJİNAL
- B** BOYALI
- İDB** İÇ DIŞ BOYALI
- STB** SÖK TAK BOYALI
- LB** LOKAL BOYALI
- D** DEĞİŞMİŞ
- ÇD** ÇIKMA DEĞİŞMİŞ
- KSD** KAPI SAÇI DEĞİŞMİŞ
- P** PLASTİK
- K** KAPLAMA
- C** CAM
- PY** PARÇA YOKTUR
- KS** KASA
- ST** SÖK TAK AYAR
- KP** KASA PARÇASI

-Araçın muhtelif yerlerinde minimal düzeyde ezik ve çizikler mevcut
