# DYNOPLUS - İZMİR YOLU ŞB

Rapor id : SP409CHH737

Alıcı: OTOPOINT MOTORLU ARAÇLAR.. Araç: 34MZM419 - TMBAR8NX6SM026676 - SKODA Octavia Otomatik Benzin - Kilometre : 20960

## KAPORTA VE BOYA KONTROLÜ

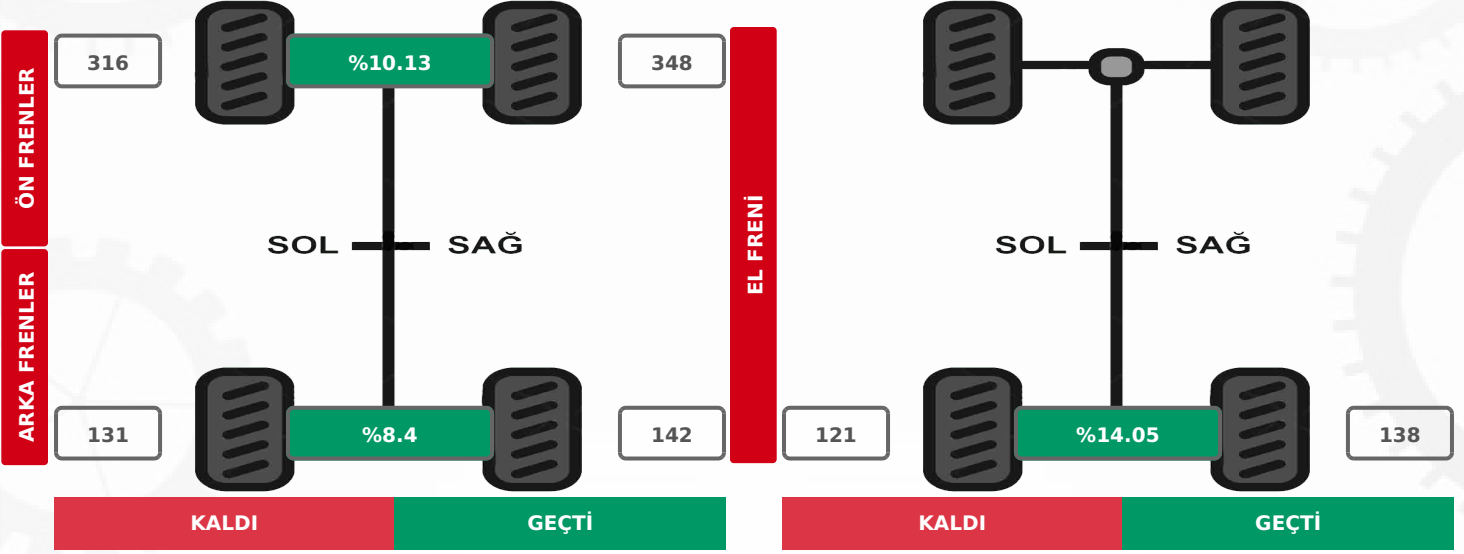
## FREN SÜSPANSİYON VE YANAL KAYMA

## SÜSPANSİYON TEST SONUÇLARI
