# DYNOPLUS - İZMİR YOLU ŞB

Alıcı: OTOPOİNT MOTORLU ARAÇLAR.. Araç: 34NAN415 - NM43560000U275332 - FIAT Egea Cross Otomatik Dizel - Kilometre : 27679

## KAPORTA VE BOYA KONTROLÜ

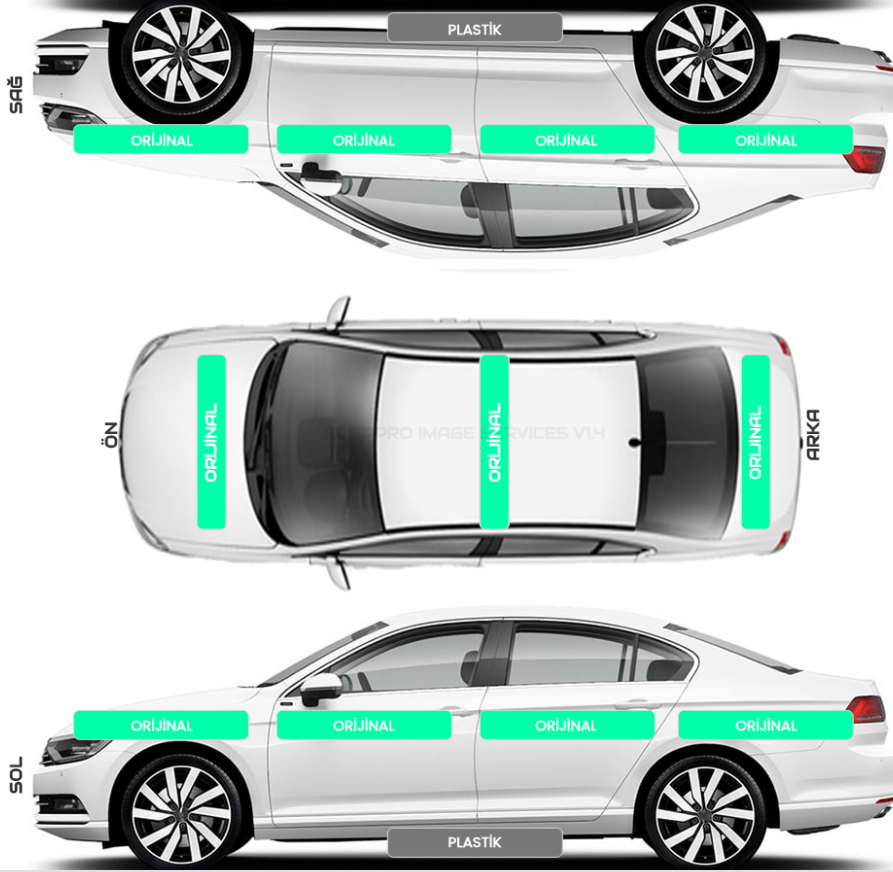
- O ORJİNAL
- B BOYALI
- IDB İÇ DIŞ BOYALI
- STB SÖK TAK BOYALI
- LB LOKAL BOYALI
- D DEĞİŞMİŞ
- ÇD ÇIKMA DEĞİŞMİŞ
- KSD KAPI SAÇI DEĞİŞMİŞ
- P PLASTİK
- K KAPLAMA
- C CAM
- PY PARÇA YOKTUR
- KS KASA
- ST SÖK TAK AYAR
- YB YARIM BOYALI
- İNB İNCE BOYALI
- LD LOKAL DEĞİŞMİŞ

| ✓ Ön panel kontrolü | ! Arka panel kontrolü | Hafif hasar var. |

Arka tampon demiri değişmiş  
Araçın muhtelif yerlerinde minimal düzeyde ezik ve çizikler mevcut
