Sayfa : 1 / 18
EKSPERTİZ BİLGİLENDİRME SAYFASI

Bayi Adı	Bursa İzmir Yolu		
Bayi Adres	Pilot Garage Oto Ekspertiz Bursa / İzmir Yolu Alaaddinbey Mah. Ayfatma Cad Mese-5 İş Merkezi C Blok No: 5 C/B, 16120 Nilüfer/Bursa		
Bayi Telefon	+902244410020		
Rapor Numarası	3533513	Tarih	10.10.2024
Ekspertiz Paketi	Otopoint Business Class (Bayiye Ödeme)	Paket Tutarı	-
Plaka	34FZC669	Şasi	NM435600006Y21667
KM	46,451	Yıl	2022
Marka	TOFAS-FIAT	Model	EGEA CROSS STREET 1.6 M.JET 130 DCT
Yakıt Tipi	Dizel	Motor Gücü	96 KW - 129 BG
Renk	BEYAZ	Motor Numarası	463460201080384
ARAÇ SAHİBİ BİLGİLERİ		ALICI MÜŞTERİ BİLGİLERİ	
Ad Soyad	OTOPOINT MOTORLU ARAÇLAR SATIŞ SERVİS SANAYİ TİCARET LİMİTED ŞİRKETİ	Ad Soyad	OTOPOINT MOTORLU ARAÇLAR SATIŞ SERVİS SANAYİ TİCARET LİMİTED ŞİRKETİ
TC/Vergi/Mersis		TC/Vergi/Mersis	1
Telefon	1	Telefon	1

İşlem Tarihi:	10.10.2024 14:18:26 - 17:43:00	Şasi No:	NM435600006Y21667
Marka :	TOFAS-FIAT	Model	EGEA CROSS STREET 1.6 M.JET 130 DCT / 2022

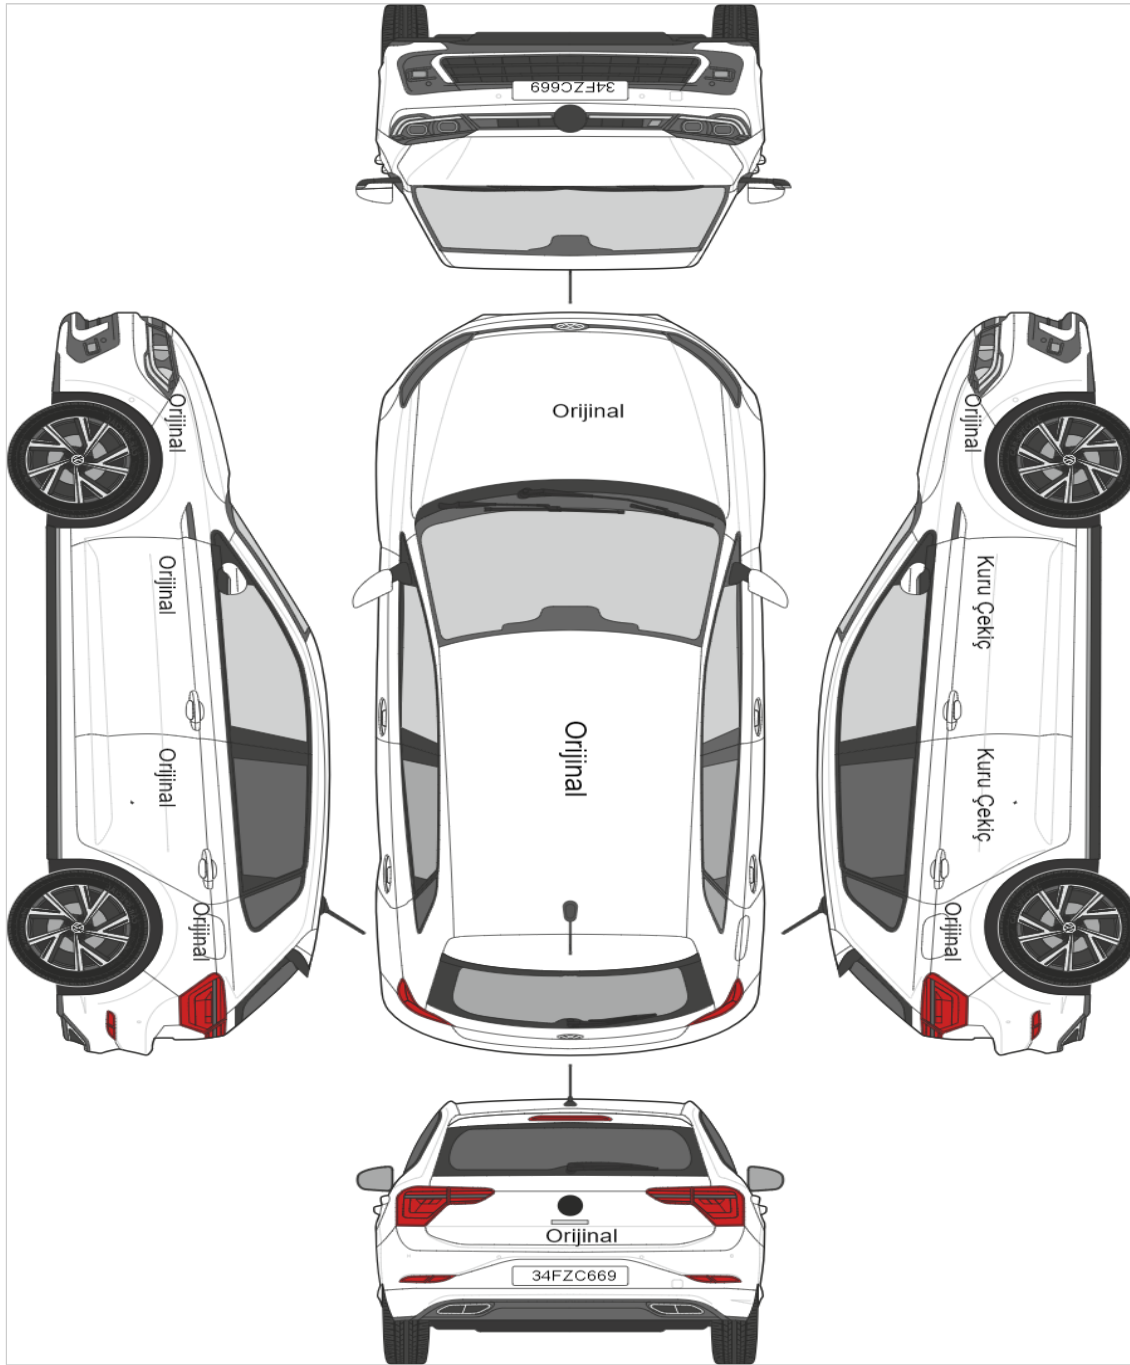
BOYA KAPORTA DIŞ KONTROLLER

BOYALI	DEĞİŞEN	LOKAL BOYALI	ORİJİNAL	BOYALI İŞLEMLİ	DOLU GÖÇÜĞÜ	HASARLI	EZİK GÖÇÜK	SÖKÜLÜP TAKILMIŞ
--------	---------	--------------	----------	----------------	-------------	---------	------------	------------------

60. Sol Ön Şasi	Orijinal
61. Sağ Ön Şasi	Orijinal
62. Güneş Yanığı	Yok
63. Podye Sol	Orijinal
64. Podye Sağ	Orijinal
65. Amortisör Kulesi Sol	Orijinal
66. Amortisör Kulesi Sağ	Orijinal
67. Sol Üst Direk	Orijinal
68. Sağ Üst Direk	Orijinal
69. Sol Ön Direk	Orijinal
70. Sağ Ön Direk	Orijinal
71. Sol Kapı Orta Direk	Orijinal
72. Sağ Kapı Orta Direk	Orijinal
73. Sol Arka Çamurluk Kilit Karşılığı	Orijinal
74. Sağ Arka Çamurluk Kilit Karşılığı	Orijinal
75. Sol Alt Marşpiyel	Plastik Kaplama
76. Sağ Alt Marşpiyel	Plastik Kaplama
77. Ön Panel	Plastik
78. Arka Panel	Orijinal
79. Ön Tampon	Plastik
80. Arka Tampon	Plastik
81. Taban Sacı	Sağlam
82. Bagaj İç Havuz Sacı	Orijinal
83. Sağ Ön Çamurluk Davlumbazı	Sağlam
84. Sol Ön Çamurluk Davlumbazı	Sağlam
85. Sağ Arka Çamurluk Davlumbazı	Sağlam
86. Sol Arka Çamurluk Davlumbazı	Sağlam
87. Çizik/Gamze/Göçükler	! Var

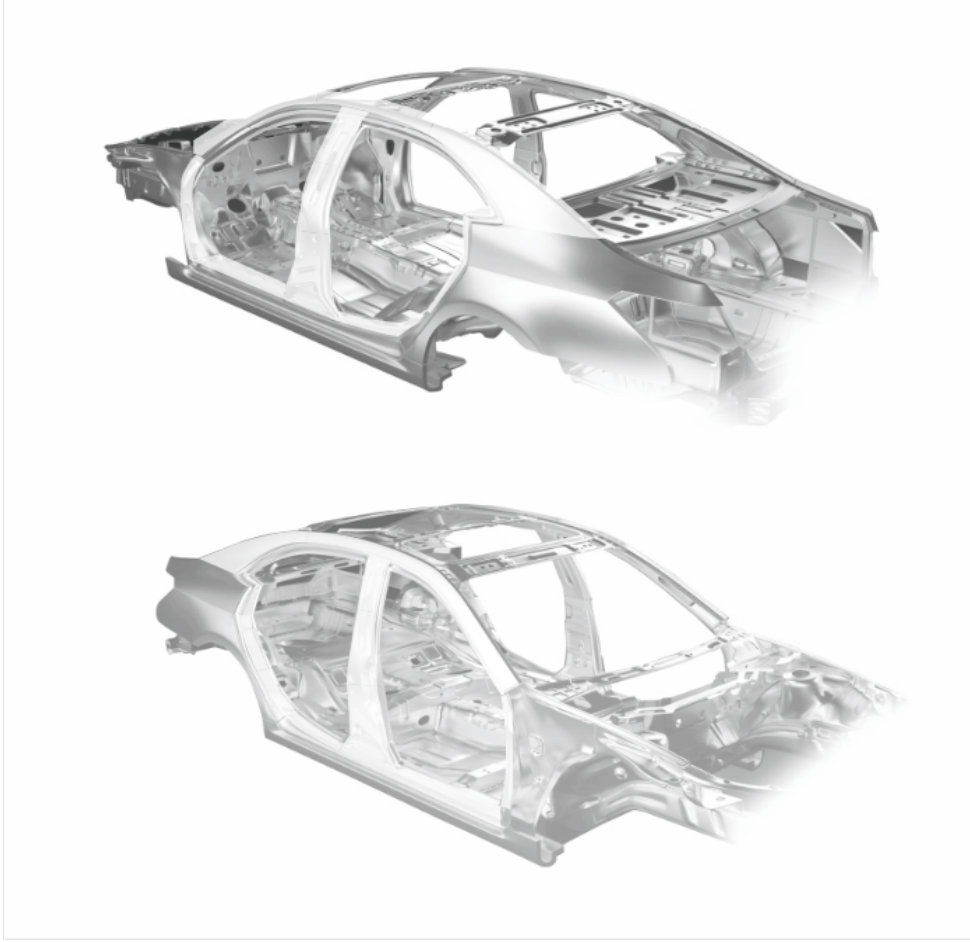
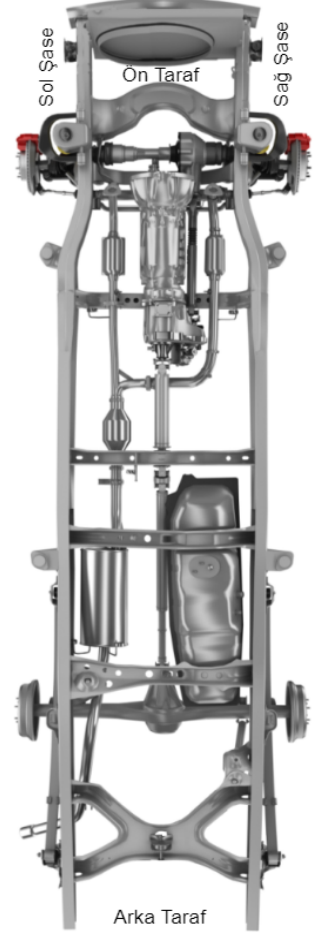
ARAÇ DİREK & ŞASİ KONTROLLERİ

Sol Orta Direk	Orijinal	Sol Ön Cam Direği	Orijinal
Sol Arka Üst Direk	Orijinal	Sol Ön Basamak	Orijinal
Sol Arka Basamak	Orijinal	Sol Ön Kapı İç Direk	Orijinal
Sol Çamurluk Kilit Karşılığı	Orijinal	Sol Üst Direk	Orijinal
Sağ Orta Direk	Orijinal	Sağ Ön Cam Direği	Orijinal
Sağ Arka Üst Direk	Orijinal	Sağ Ön Basamak	Orijinal
Sağ Arka Basamak	Orijinal	Sağ Ön Kapı İç Direk	Orijinal
Sağ Çamurluk Kilit Karşılığı	Orijinal	Sağ Üst Direk	Orijinal

Sol Şasi	
Sağ Şasi

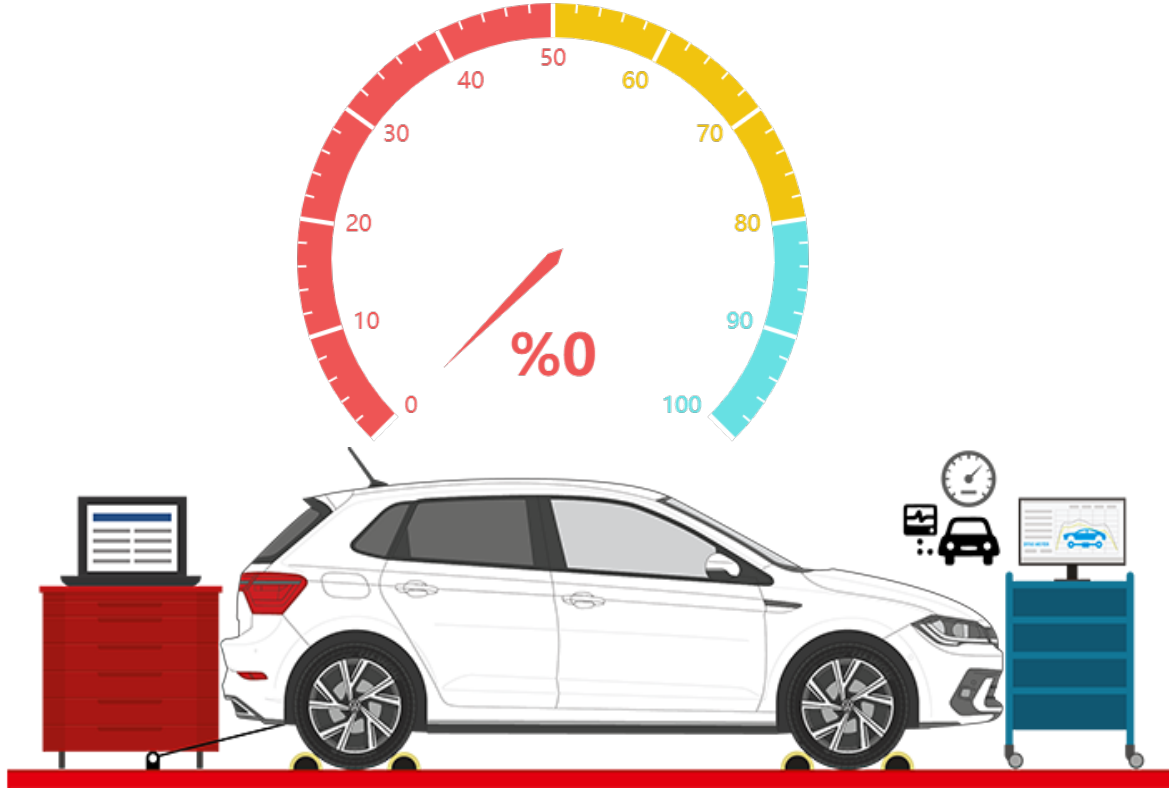
Aracın Motor Gücü (KW)	96 KW - 129 BG
Ölçülen Motor Gücü (KW)	0 KW - 0 BG
Üretilen Anlık Performans (%)	% 0

MOTOR MEKANİK KONTROLLER	26
MEKANİK ALT KONTROLLERİ	33
BOYA KAPORTA KONTROLLERİ	1 27
DYNO MOTOR PERFORMANS TEST SONUCU	7
MÜŞTERİ BİLGİSİ DÂHİLİNDE DYNO TEST YAPILMAMIŞTIR. YOL TESTİ YAPILDI.	
OBD ELEKTRONİK KONTROL SONUCU	15
İÇ KONTROLLER	35
DIŞ KONTROLLER	37

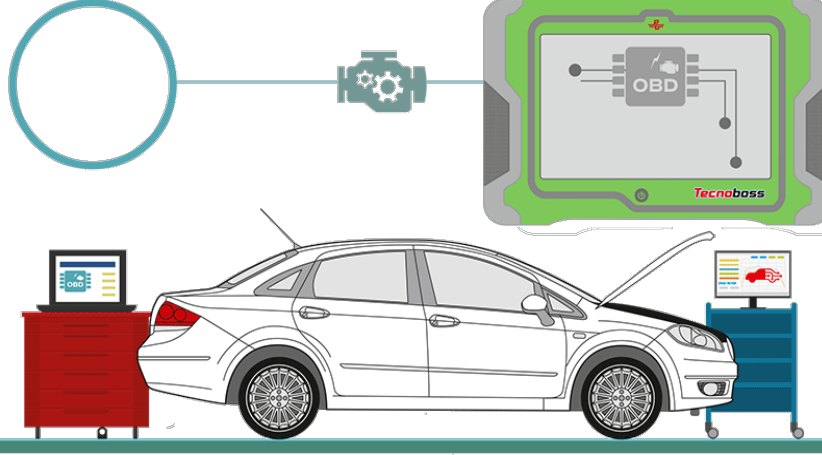
OBD ELEKTRONİK KONTROL SONUCU

95. Beyin Aktif Ve Pasif Arıza İncelemesi Ve Raporlaması	Yok
96. Kameralar	Yok
97. Yol Bilgisayarı	Çalışıyor
98. Gösterge Panel Elektronikleri	Çalışıyor
99. Klima Kontrol Paneli Elektronikleri	Çalışıyor
100. Direksiyon Kumanda Elektronikleri	Çalışıyor
101. Multi Medya	Çalışıyor
102. Park Sensörü	Sağlam
103. Radyo	Çalışıyor
104. Akü	İyi
105. Otomatik Şanzıman Elektronikleri Ecu/Obd Arıza Kaydı	Yok
106. ABS/ESP/ESR Fren Elektronikleri Ecu/Obd Arıza Kaydı	Yok
107. Hava Yastığı Elektronikleri Ecu/Obd Arıza Kaydı	Yok
108. Motor Elektronikleri Ecu/Obd Arıza Kaydı	Yok
109. Dijital Klima Elektronikleri Ecu/Obd Arıza Kaydı	Yok
