# DYNOPLUS - İZMİR YOLU ŞB

Rapor id : SP720DCD184

34HBE770 - NM435600006Z92026 - FIAT Egea 2023 Otomatik - Kilometre : 35602

## KAPORTA VE BOYA KONTROLÜ

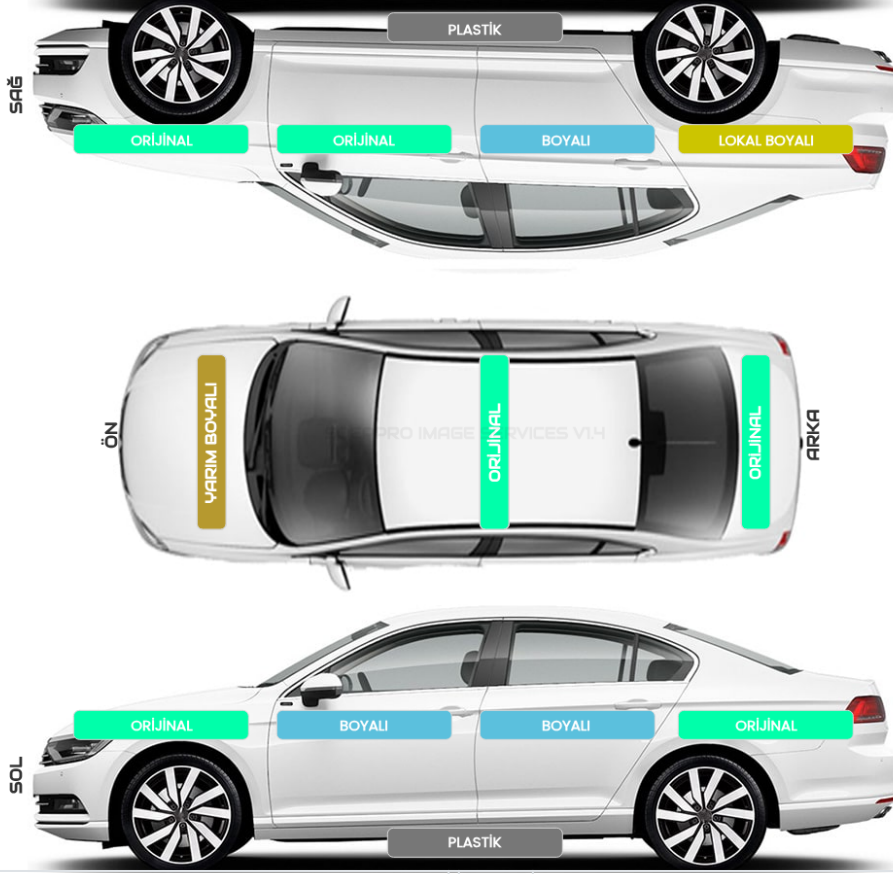
- O ORJİNAL
- B BOYALI
- IDB İÇ DIŞ BOYALI
- STB SÖK TAK BOYALI
- LB LOKAL BOYALI
- D DEĞİŞMİŞ
- CD ÇIKMA DEĞİŞMİŞ
- KSD KAPI SAÇI DEĞİŞMİŞ
- P PLASTİK
- K KAPLAMA
- C CAM
- PY PARÇA YOKTUR
- KS KASA
- ST SÖK TAK AYAR
- YB YARIM BOYALI
- İNB İNCE BOYALI
- LD LOKAL DEĞİŞMİŞ

Aracın muhtelif yerlerinde minimal düzeyde ezik ve çizikler mevcut
